從源頭改善管末端水質之具體可行方案研究

文/游叡研

摘要

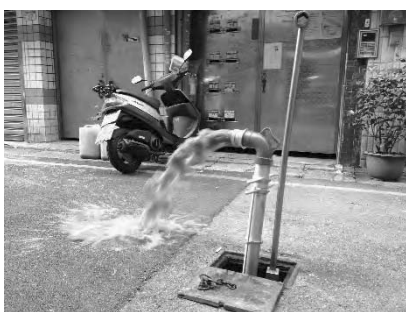
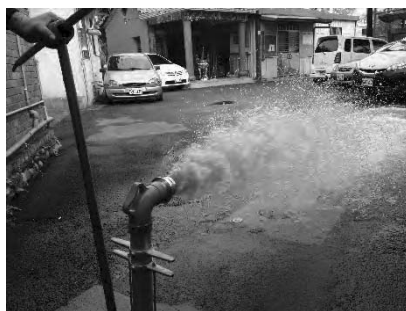
圖 1 現場排水照片

- (二)排水初期的水呈黃濁狀，可能造成用戶觀感不好，影響企業形象。北水處依據 105 年 9 月市長核定之「直飲台設置維護管理計畫」，於戶外公園等公共場域增設固定式直飲台，提供自來水直接飲用服務，檢少瓶裝水使用，促進環保永續。而管末排水初期水質不佳，可能造成民眾使用疑慮(如圖 1)。
- (三)定期排水造成鄰近用戶不便，觀感亦不佳，近年氣候變遷加劇，如遇極端氣候久旱缺水情形，排水恐致民怨。
- (四)排水需耗費人力，一個排水點至少須 3 人共同作業才能完成，每月至少需安排 4 天以上作業，人力負荷加重。
- (五)現有管末消防栓位於巷子最底處，容易被車輛停車壓住，難以排水，亦失去消防救災功能。

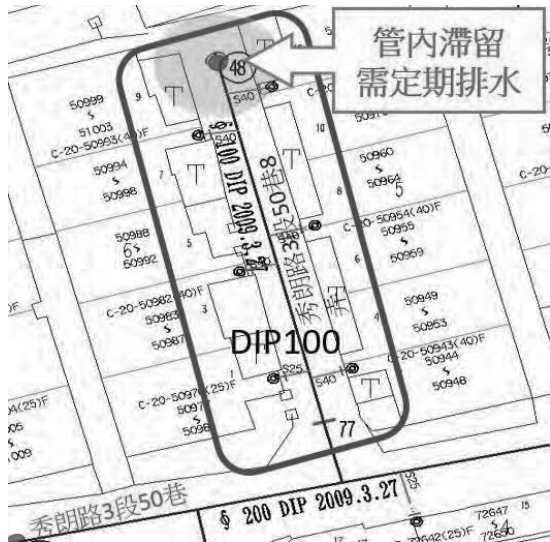
圖 2 管末端滯留水示意圖

- (一)北水處自 95 年啟動 20 年「供水管網改善及管理計畫」，多管齊下健全供水管網系統，統計至 111 年底已汰換管線達約 2,500 公里，漏水率已降至 11.20%，管網體質大幅改善，媲美先進國家。
- (二)北水處持續推動全流程水質管理，從強化取水管理，嚴控淨水處理，確保出水水質安全。同時訂定比國家飲用水水質標準更為嚴格的內控標準，112 年上半年各淨水場出水平均濁度 0.02 NTU，遠優於飲用水水質標準 2 NTU。採用「水安全計畫 water safety plan」精神，加強水質管理與監測，從水源至用戶水龍頭各環節確保水質安全，優質臺北好水深得民心。
- (三)管末端水質為何不佳：各項水質檢驗均符合水質標準，管末因是滯留水狀態，生物膜容易增生且會蓄積水中微量雜質，餘氯偏低影響水質安全，如管線保持流通狀態就不會蓄積雜質，也就不會有水污染。舉例說明如下：
 - 1.配水管 100mmDIP，管末端設置消防栓，末端造成管內滯留及淤積，有水污染之虞，需定期排水(如圖 2)。
 - 2.配水管為 50mmSSP，沒有管末端，不會產生滯留水，沒有水污染問題，不須排水(如圖 3)。
- (四)DIP 鑄鐵配水管末端設置消防栓，於消防栓前方以鞍帶接 SSP 不鏽鋼給水管供水予用戶水表，造成末端消防栓處約 1~3 公尺滯留管段(自最後一栓給水管至末端消防栓之間)，形成管內滯留段，生物

膜容易增生，水中微量雜質隨時間慢慢蓄積，且餘氯偏低影響水質安全，埋下水污染隱憂(如圖 4)。

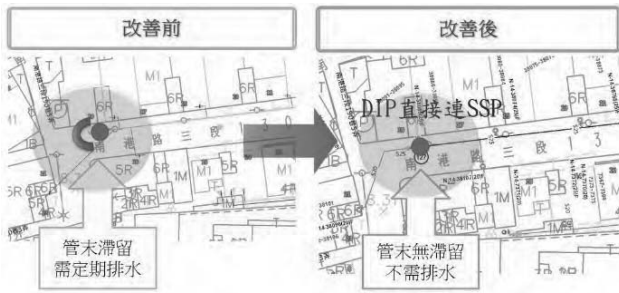
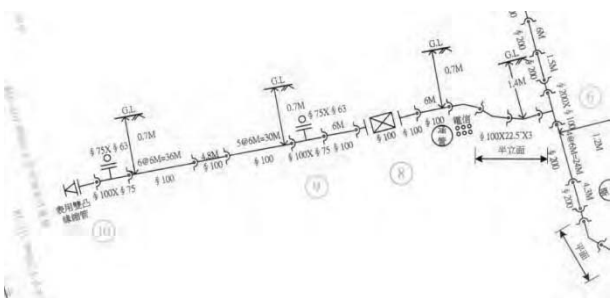
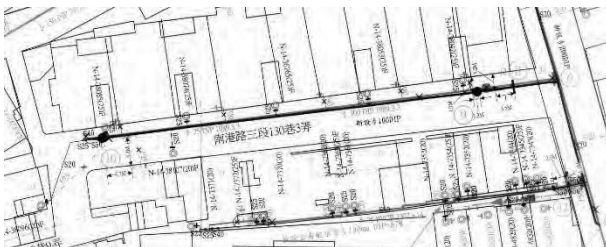
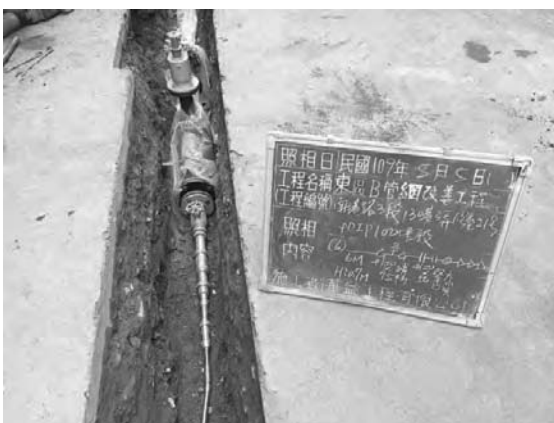
- 2.實際改善案例：臺北市南港區南港路 3 段 130 巷 3 弄是獨立封閉巷，管末端約 2 公尺為滯留段，會蓄積微量雜質，有水汙染隱憂，每半年至少需辦理一次排水，將末端蓄積之雜質排出，以降低水汙染之風險。
- 3.改善方式：改變原有鞍帶分水栓接給水管的方式，將管末端消防栓前移，DIP 管利用平口轉換直接與 SSP 管連接，亦即以 100mm 單突緣短管+100*50mm 表用雙凸緣縮管+50mm SSP 管用伸縮止水栓附表凸

緣，DIP 管可直接連接 SSP 管接至表位，可成功消除管末端滯留段(如圖 10、11、12、13)，不會產生滯留水，沒有水污染問題，也就不須排水。
