# 捷運板橋線CP264標上行隧道修復工程案例

## 摘要

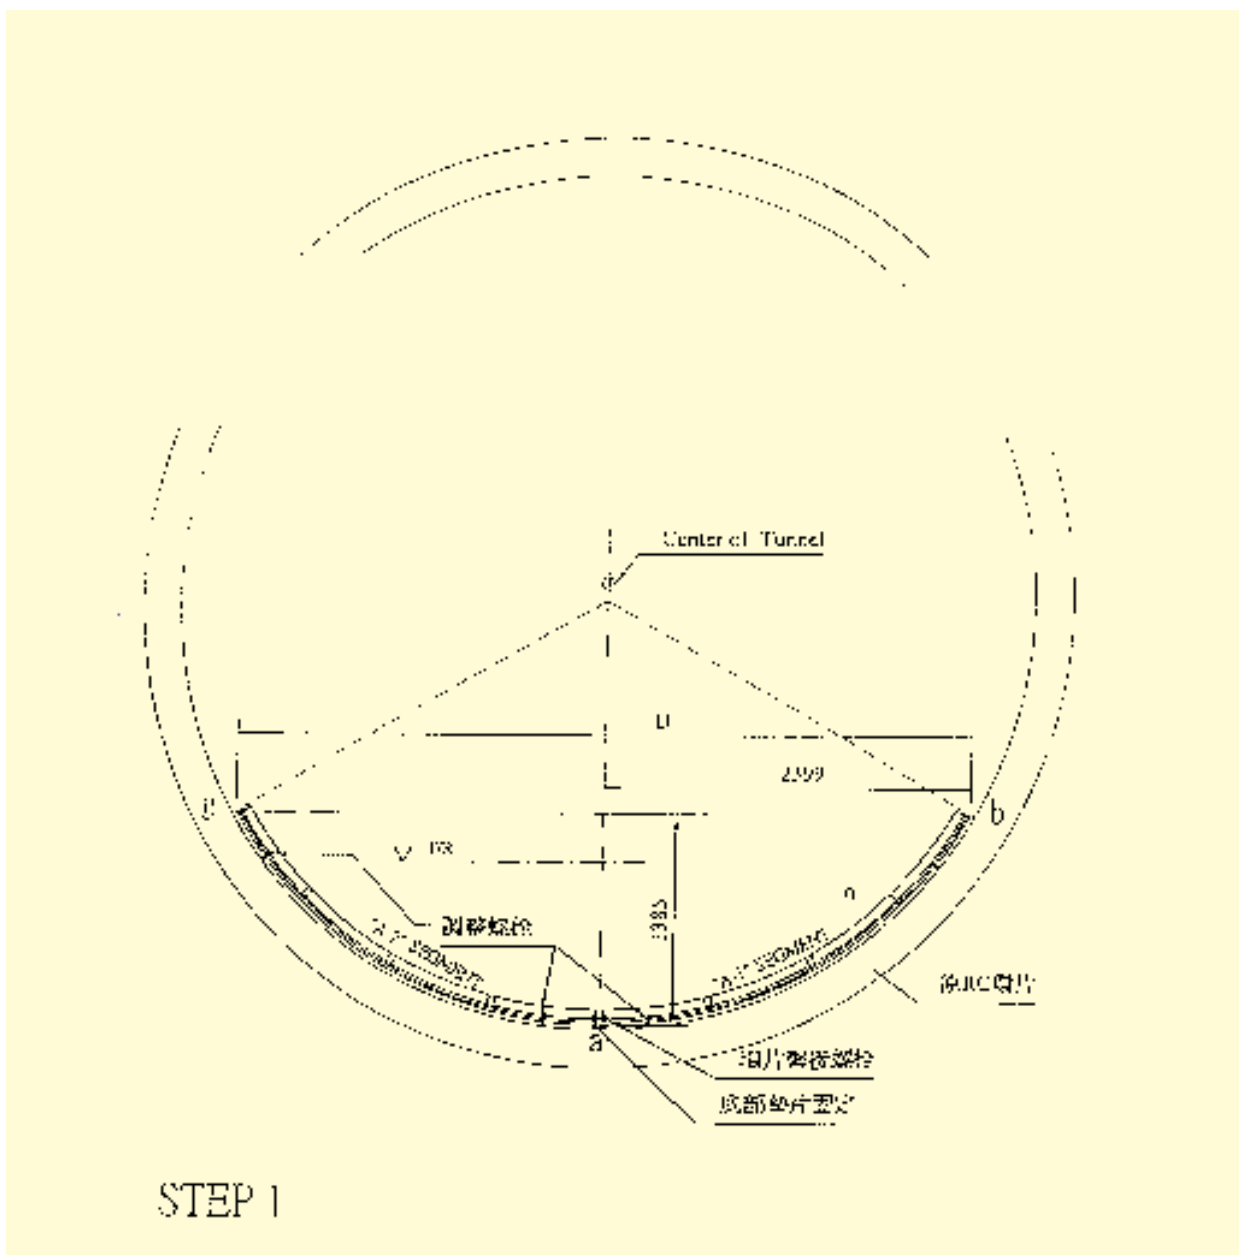
圖七 底拱A-1與A-2環片組裝示意圖

由測量定出軌道中心線，依各線形偏移量放樣，隧道中心線於原R.C環片底部（a點），再依高程位置定出（b及g點）兩點於側面R.C環片上（如圖七）

#### (2)底拱鋼環片（A-1，A-2）安裝（如圖七）

- A.將A-1 & A-2兩片鋼環片吊放樣R.C環片底拱上。
- B.調整兩環片結合線，並列於隧道中心線上，初步固定結合螺栓檢視鋼環片底部高程，若底部高程不足時，輕輕吊起環片以墊片固定完成或以調整螺栓調整固定之。
- C.檢測二環片頂部高程（b）（g）及頂部淨寬（D），並以之可調式支撐架及調
