# 捷運 321 型電聯車 0915 脫軌事件之探討

游明勝

## Research of the Derailment of 0915 EMU type321

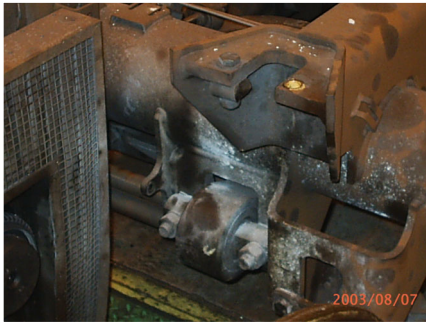
圖 1 受損扭力臂

本案事故發生後，即將受損零件委託國內之檢驗單位（漢翔公司）檢驗，以利事故原因之調查。本案依漢翔公司之檢驗結果，推論 0915 事故為螺栓先斷裂，進而造成齒輪箱扭力臂上部托耳斷裂；另西門子公司所提報告，則推論 0915 事件為齒輪箱扭力臂上部托耳先斷裂，進而造成螺栓斷裂；依本處從先後斷落零件位置之時間點來推論；首先在龍山寺站所拾獲者為齒輪箱護耳，亦即在先失去扭力臂懸吊功能後，才造成護耳之斷裂，進而造成上部托耳及扭力臂落下，故可推斷西門子公司之推論應是較合理。另外從設計面之安全分析來探討，位於第二道防線的齒輪箱護耳理應要負起扭力臂失去功能時之責任，是故在其設計強度上要強於螺栓，否則即有可能拖累整個扭力臂懸吊系統之功能。

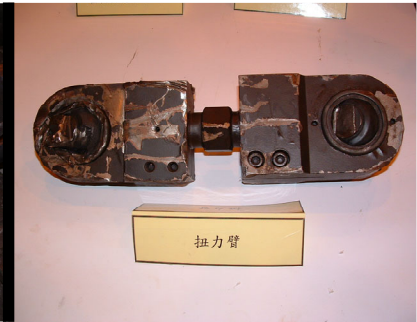
圖 3 扭力臂固定螺栓斷裂處

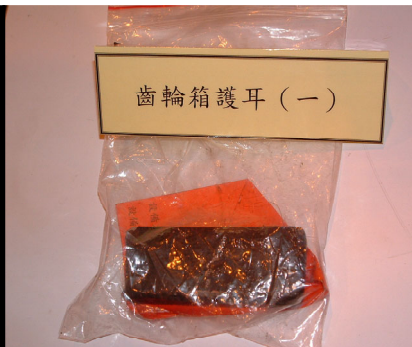
圖 5 斷裂之齒輪箱護耳

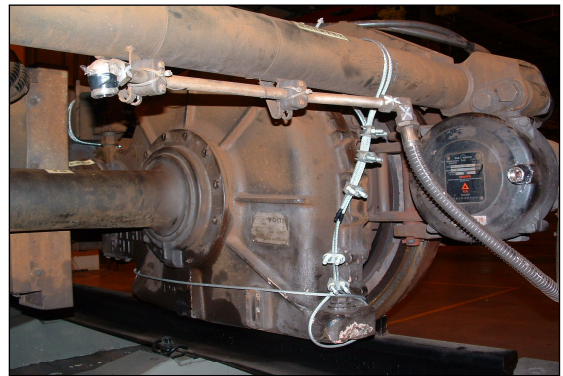
圖 7 臨時保護鋼索

西門子公司以臨時性鋼索固定齒輪箱，儘速安裝緊急保護改善措施詳圖 7，並於 92.10.30 完成全車隊齒輪箱扭力臂固定螺栓之更換作業，以確保行車安全。

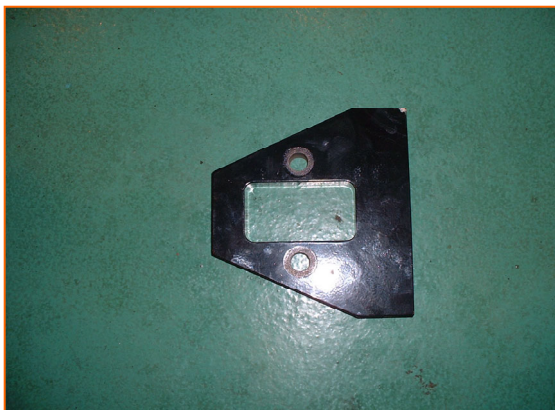
圖 8 上部螺栓之加強板

西門子公司承諾將免費提供近程解決方案材料（即上部螺栓之加強板及護耳橫樑之加強鋼板詳圖 8 及圖 9），並強調本改善方案完成後，將可提昇安全係數約百分之四十五。本改善方案自 92.12.05 展開至 93.01.15 完成全車隊 36 列車之安裝作業，並經捷運公司依據西門子公司之建議進行雙週檢修結果，除曾於 93.02.10 再發生一起螺栓遺失及托耳斷裂情事外，即未再發生類似事故；有關此點，西門子公司認為近程改善方案完成卻仍發生 0210 事故之原因，可能是托耳內部於改善方案施作前即已存在細微裂紋所致。

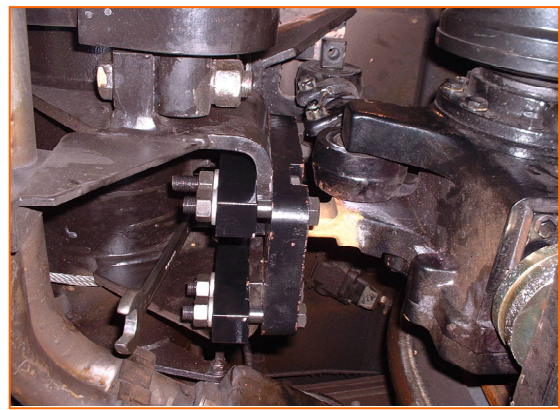
圖 9 護耳橫樑之加強鋼板

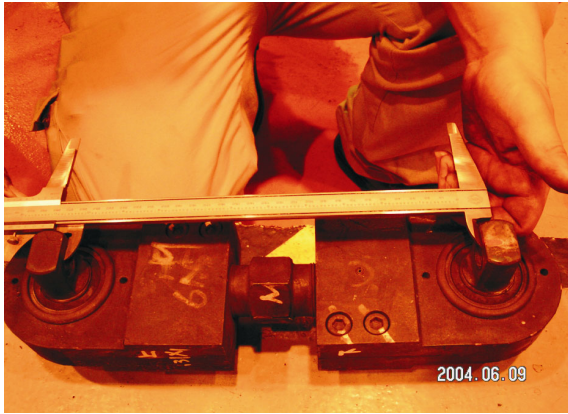
圖十 Long-Term Solution  
改善方案上部托耳換裝作業

方案一“Long-Term Solution”：利用電聯車齒輪箱之既有扭力臂設計為基礎，將上部托耳之厚度由 22mm 增加為 26mm，並將固定螺栓加長，且設計新的調整桿，但托耳軸承孔徑及

部托耳換裝作業詳圖 10，同時要求西門子公司應以長期（Long-Term）改善方案，同步對其所提供之土城線 6 列電聯車進行換裝作業。
