# 預防感電災害與實例分析

徐志華、郭應熙

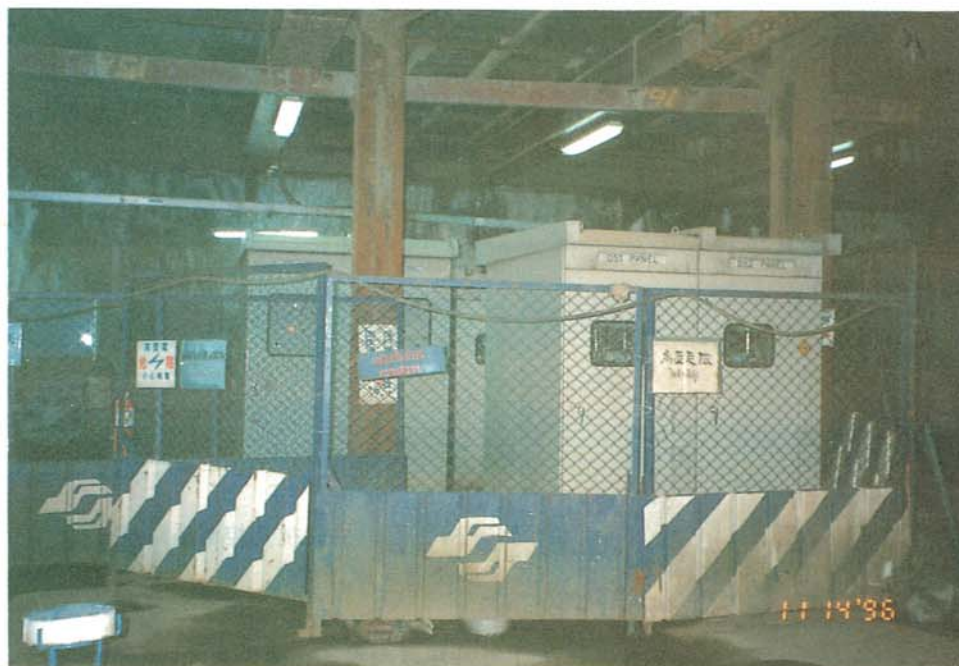
工區內之高(低)壓電氣設備應有良好之阻隔設施不明顯之警告標誌、標語，以防止勞工感電。

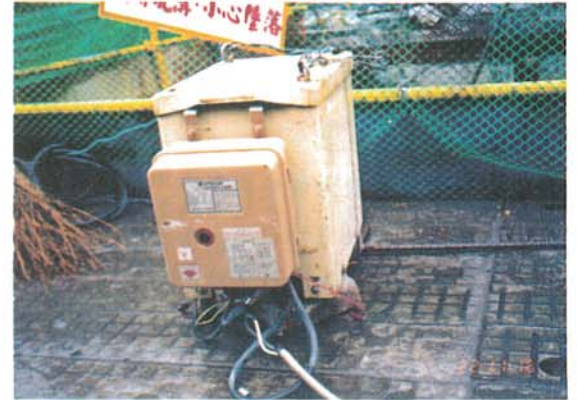
圖一：電焊機加裝自動電擊防止裝置

### 四、電焊機之正確使用

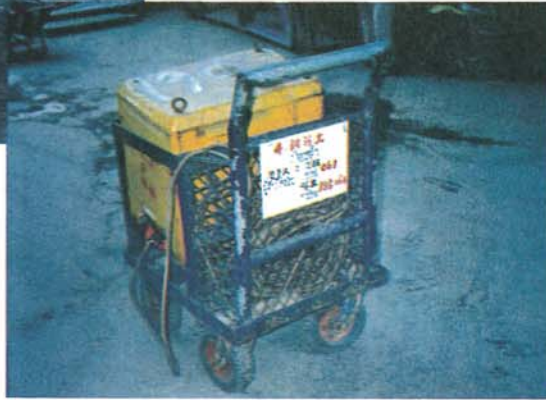
←圖三：電焊機使用自製台車以利勞工搬運，並於台車前懸掛中、泰文之告示牌

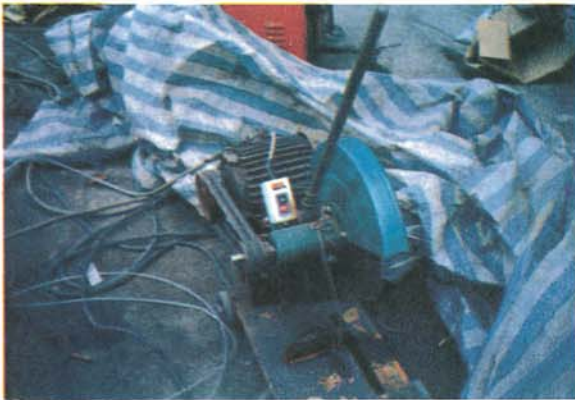
↓圖四：置於露天之機具均使用防水性佳之按鈕開關，防止勞工感電

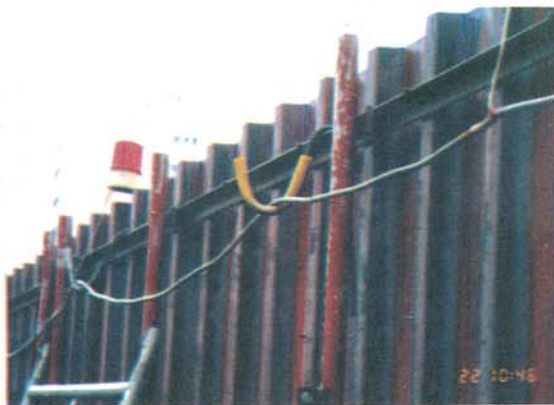
↑圖六：工區之導線均絕緣整齊吊掛於圍籬上

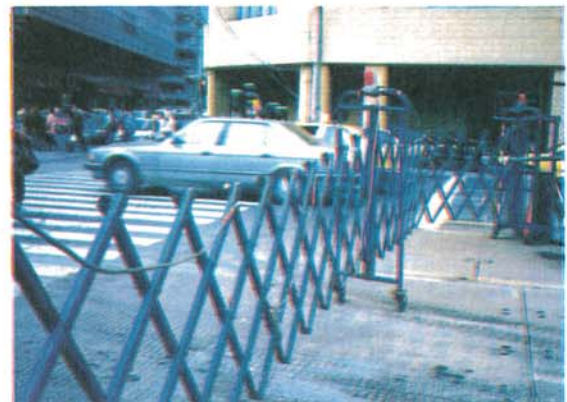
↑圖七：橫越通路之導線皆懸掛於拉門上，防止重車經過輾壓

- (一)橫越通路之延長線或電纜線均應加遮蓋保護或高架，其目的為防止人員傷害或因電纜遭施工機具輾壓造成電線外皮破損。
- (二)工區內各用電設備、機具、配電箱外殼均應加裝接地設施，甚至電焊機與母材間之接地導線也要求不得以鋼筋或非電纜線之材料替代。
- (三)為避免勞工感電災害，要求各工區內每一主電箱、分電箱內均應加裝漏電斷路器。
- (四)工區內各主、配電箱設專人管理並需隨時封閉，不得任意開啓使用。
- (五)工區內一律裝設防水性接頭，分段絞接之電線均應包裹雙層絕緣，主、配電箱若有損壞均需維修更換，另工區內一律禁止使用閘刀式開關。
- (六)從事高架作業之電焊作業，其電焊機要求裝置電擊防止裝置。
- (七)工區內之延長線均要求整齊的吊掛於絕緣吊勾。
- (八)工區內所有一切電氣導線均為重負荷電纜線，不得有一般花線存在於工區內，並且導線嚴禁跨越高壓線。
- (九)各用電設備、工具及電路均需由具有電匠合格証或具技術士之電氣工程師每三個月做接地及絕緣測試，並留紀錄備查，且各工區之主、配

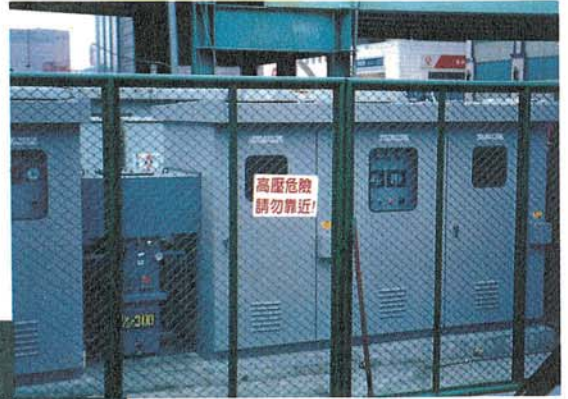
→圖八：工區內之高壓電設備皆以圍籬隔絕，並懸掛告示牌警示，且定期油漆、維護圍籬

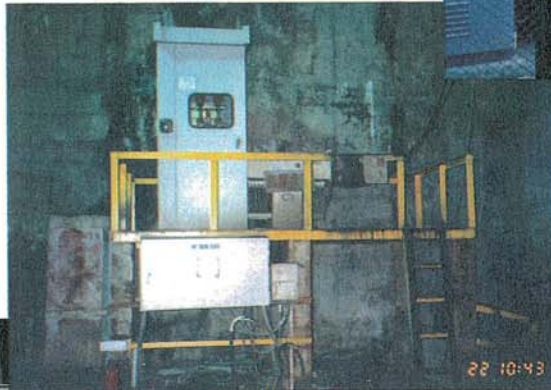
←圖九：隧道內緊急並聯啟動設備以平台架高，防止閒人隨意開啟，並懸掛警告標示牌及操作程序

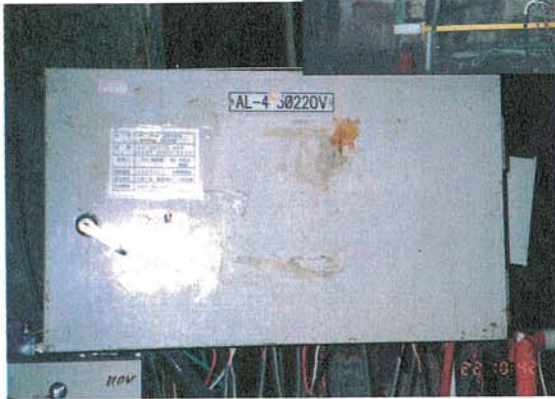
←圖十：各工區配電箱皆張貼用電種類及維護技術員姓名、用電容量，並上鎖以防勞工隨意開啟

『電學』是一門專門學問，應由具有合格電匠或具技術士執照的電氣人員從事檢修及裝配，不可以隨意讓勞工從事配電工作，為落實此制度，工區內各配電箱均應張貼用電種類及維護人員姓名，並將配電箱上鎖，防止非合格電氣維護人員私自配電。

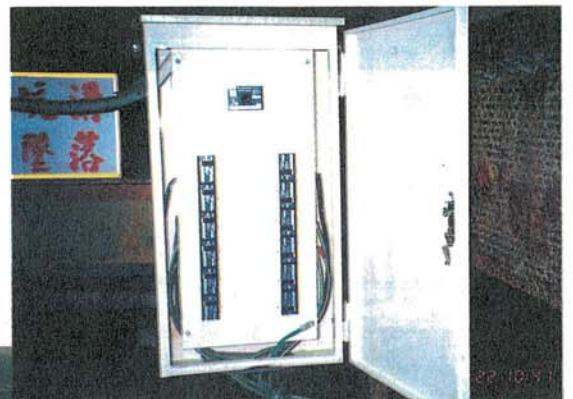
→圖十一：每一配電箱內均裝置漏電斷路器及良好阻隔設施，以防止人員任意接電

工區內各個配電箱及分電盤均應裝置漏電斷路器，並且各線路均應確實通過漏電斷路器，配電箱及其他用電設備之外殼也應確實接地。

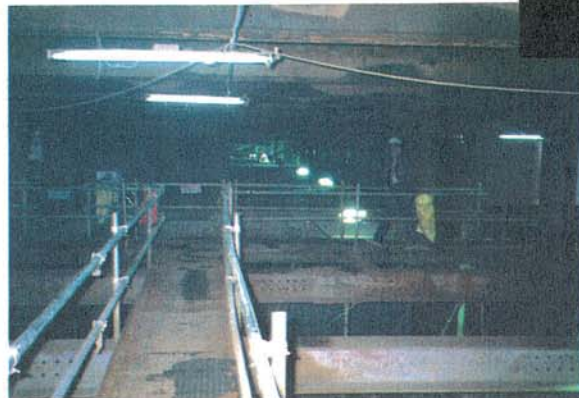
←圖十二：工區內之照明設備皆整齊並聯接電，皆使用重負荷電纜導線
