# 都會區潛盾隧道穿越既有結構物困難施工案例探討

臺北捷運新莊線於松江南京站與忠孝新生站之間，其潛盾隧道工程必須自營運中的臺鐵與高鐵隧道結構下方通過，且需穿越既有地鐵結構下方之六道擋土壁體，包括不規則之連續壁體及非連續性之基樁群等。本項工程由於基地外部環境條件諸多限制，捷運隧道線形與穿越之壁體及基樁群又非正交，壁體無法維持一般完整性與連續性之需求，造成穿越過程中莫大之困擾與風險。本施工案例採取之工法係由潛盾機盾首進行擋土壁體前後之水平灌漿地盤改良，並配合出艙挖掘作業以玻璃纖維噴凝土工法及點井工法搭配使用，以確保擋土壁體敲除作業之安全，敲除過程藉由僅約85\*55公分之進出通道，進入潛盾機前方狹隘的工作區間內，以人工敲除方式排除障礙。本文特就穿越前述地下既有結構物所採行對策與施工方法，以及穿越過程所面臨困難、危險狀況之發生、因應與克服，做深入之案例探討。

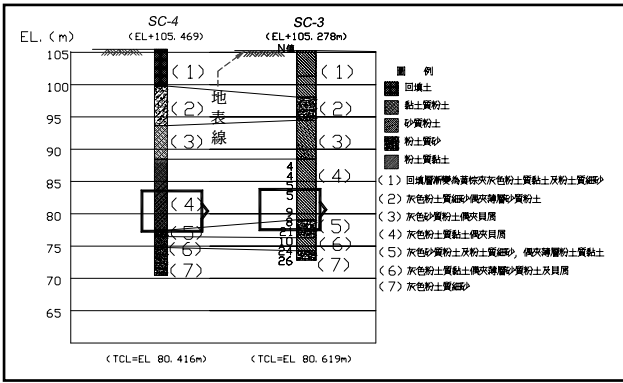
圖3 上行線土壤柱狀圖

本施工地點土層組成主要為地面回填土，粉土質砂土、粉土質粘土、細砂、及粉土質砂土等土層交互堆積而成。潛盾機底部約為GL-28m，通過部份主要為第IV層粉土質黏土，N值約4~11，C=4~6 t/m<sup>2</sup>，自然含水比約28%。根據鑽探資料顯示第IV層粘土層深度約至GL-27~29m，第V層為厚度約1~2m粉土質砂土，其下為厚度約為2m黏土層；再下則為砂土層，其相關位置如圖3及圖4所示。

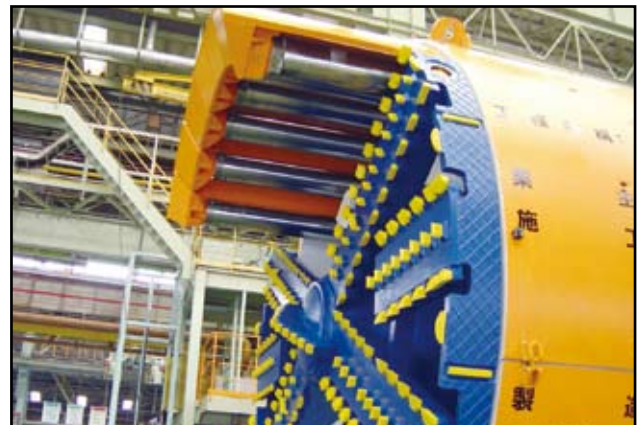
(一) 頂拱的遮簷部：遮簷是作為爾後工作面之頂部保護加勁鈹，可向前伸出2.0M，考慮遮簷部伸出時之縫隙減至最小，是以設計時分成七個獨立片以期更確保功能，如圖5圖6所示。

圖5 遮簷正視圖

圖6 遮簷伸出照片

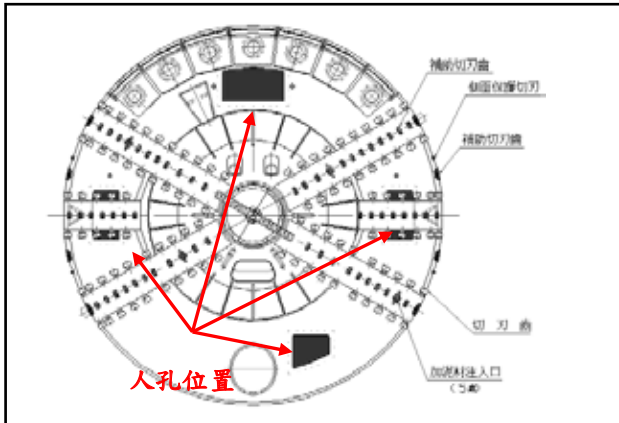
圖7人孔位置示意圖

(二) 加大人孔尺寸及增加數量：一般潛盾機在無特殊要求下，僅在頂部開一人孔以備不時之需，本工程特採四處以利開挖作業如圖7所示。

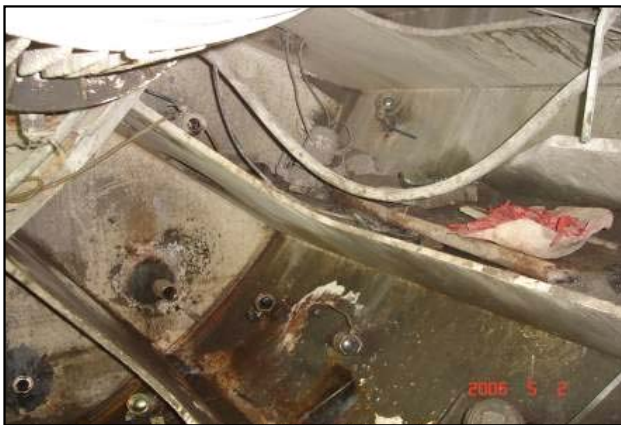
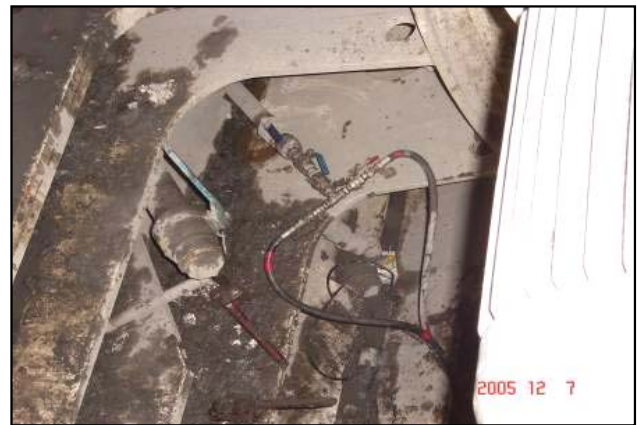
潛盾機盾首預留灌漿孔之作業角度為45度，當潛盾機到達連續壁前停機時，原有盾首預留孔已無法進行開挖面附近之地盤改良，為再次進行該改良後弱面區域之補灌作業，經計算需補灌範圍及孔數後，在潛盾機盾身及土倉鑽孔，進行補灌(圖21及圖22)。因研判湧入開挖區之地下水係由為深層之透水層，故僅就潛盾機下半部外緣增設12支灌漿孔。

圖21 盾首補開口位置

圖22 盾首補灌照片

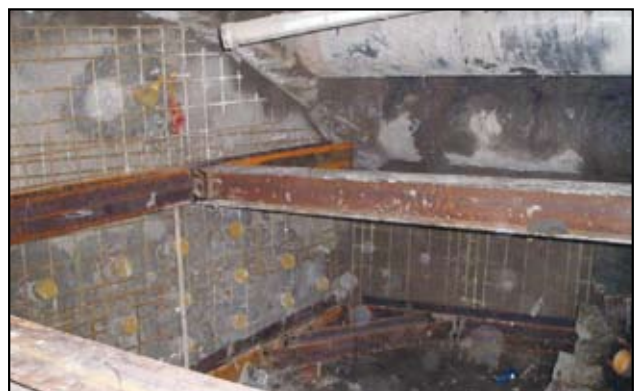
圖26作業空間設置及其灌漿預埋件

擋土壁形式不同時，因考量施工安全及時間，將採用不同之灌漿工法，若障礙物為連續性擋土壁，因前方有足夠強度之連續性擋土壁，可供按裝灌漿固定件以確保壁前土壤安定，故於擋土壁前土方開挖完成後，於壁體上按裝灌漿固定件後，採用Aron-SR低壓滲透灌漿工法進行壁後灌漿。若為不連續性擋土壁，因無完整性壁體可供按裝灌漿固定件，且進行灌漿時灌漿壓力對已開挖區域將產生回壓，可能會危害施工人員之安全，故為配合不連續性擋土壁後採用較保守之Aron-SR低壓滲透灌漿工法施作，需於障礙物前約5公尺處，以玻纖網、噴凝土及臨時支撐系統施作一作業空間，且於噴凝土面埋設灌漿固定件，以利進行壁後灌漿作業。如此一來將增加1次出艙作業，且壁前灌漿範圍亦需較大以提供作業空間施作時之土壤穩固性，每處施工時間將增加約30天。

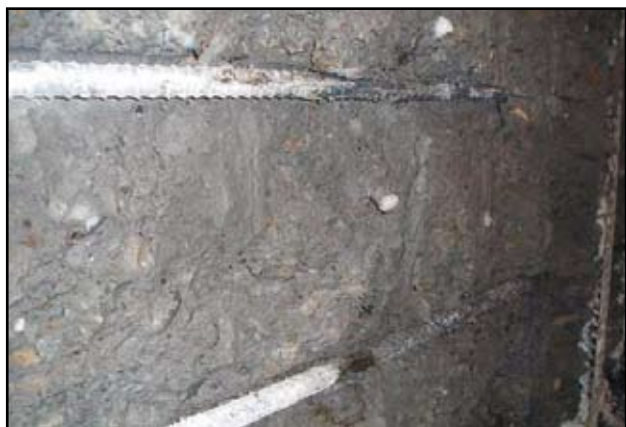
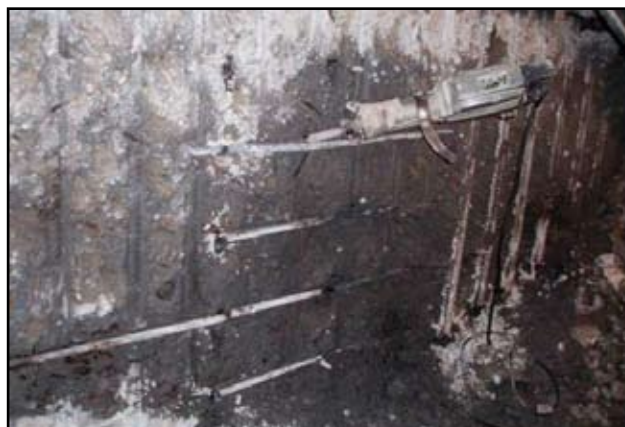
於開挖完成後進行第1階段連續壁70公分混凝土敲除時發現，於潛盾機開挖範圍內約5點鐘方向最外側，有1區域之連續壁混凝土並非如一般連續壁壁體有足夠之強度，混凝土面有碎石外露，且連續壁鋼筋量似乎亦較其他區域為少，故證實該區連續壁確與先前推測相同，為局部劣質混凝土之瑕疵單元。

圖27 劣質連續壁壁面

圖28 劣質連續壁鋼筋

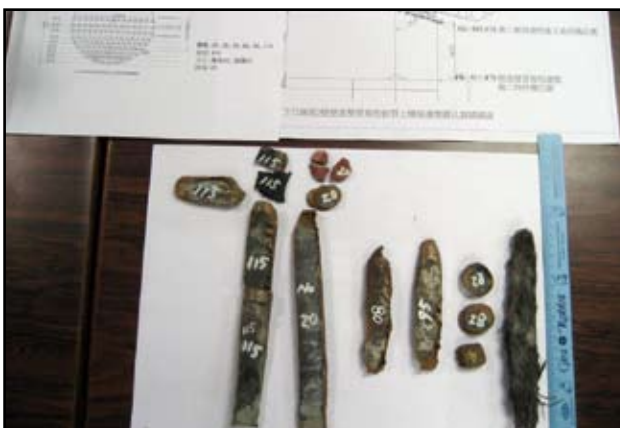
圖29 事前調查取樣

當施作下行第3道也是最後1道壁體時，事前調查壁體單元雖然呈現較為連續性但夾帶紅磚、鋼片、木材等雜物。出艙開挖後發現壁體為尚稱完整之連續壁，但開挖過程中發現，該區域土壤不似其它區域完整，且上方不時有軟弱土壤掉落，正欲進行連續壁體破除時，於11點鐘方向沿連續壁有每分鐘有6公升之水流入，因出水點位置集中且經2天觀察，出水量及出水點均無變化，惟偶而發現有類似沼氣氣體，且水質亦非清澈之地下水，而為混濁參有雜質之水，經套繪地面相關位置及管線情形後發現，該位置連續壁外正上方為既有排水箱涵，故研判為排水箱涵底板接縫長時間之滲透，造成該區域土壤類似擾動情形發生。

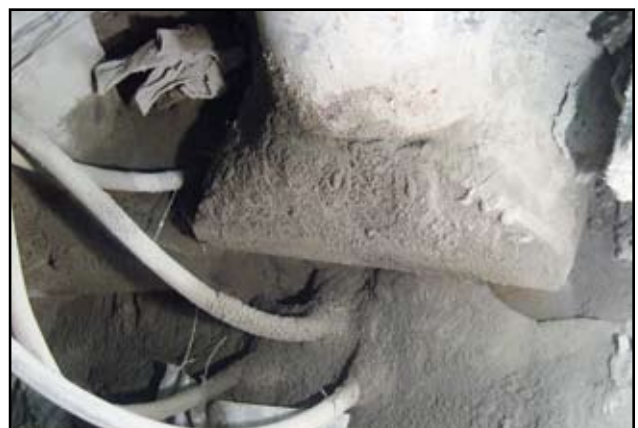
圖30 下行第3壁漏水臨時導水

因研判為本工程穿越障礙物上方排水箱涵滲漏水導致於下方施工時之漏水，故詳細漏水地點及路徑無法於短時間內確認，且進行盲目補灌效果亦不彰，在無法預估補灌相關作業之完成時間下，決定不進行補灌，將漏水儘量集中並導水至開挖區外，並直接進行開挖，若漏水情形突然變大到無法施工時，視尚未敲除連續壁之數量，考量進行補灌或直接以潛盾機切削既有結構物並穿越壁體。

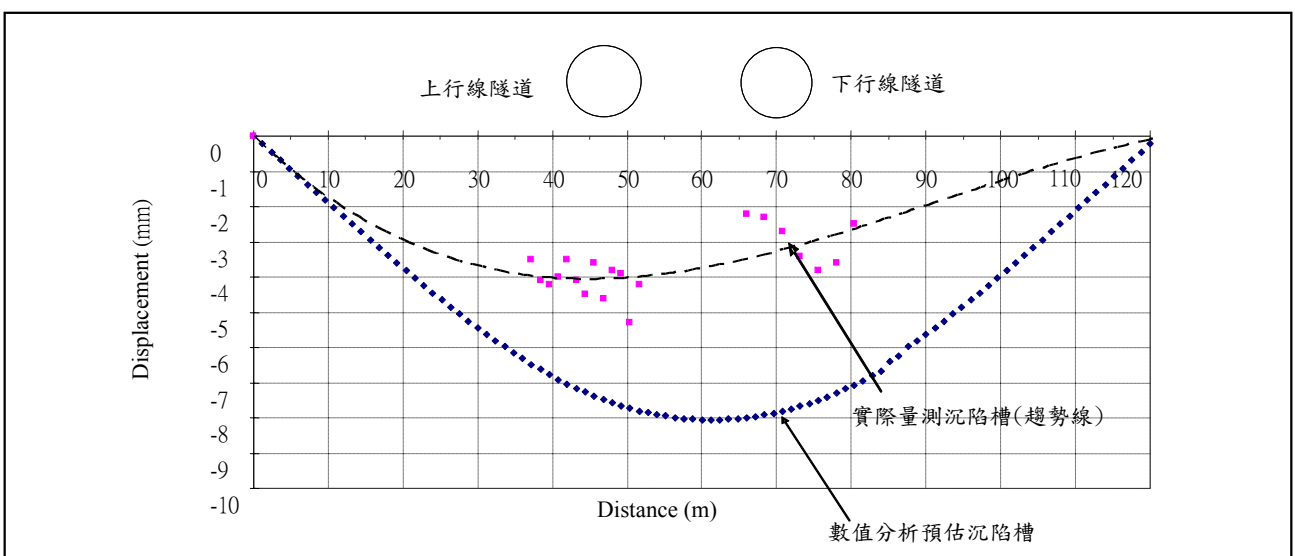
圖32 過臺、高鐵量測成果與累積變位比較

由以上分析結果與實際量測結果比較，發現數值分析結果變位沉陷量大於軌道量測沉陷，其原因可能有二：

由於隧道下土層經歷：施工解壓(隧道施工開挖)，再壓密(隧道完工營運)等複雜之應力路徑，如以隧道外土層(正常壓密)參數分析，可能偏保守。

由於程式本身受限，僅將隧道作一彈性樑模擬。實際情況應考量隧道尺寸效應，以三維評估較符合。
