提昇新店線車站空調服務 效能設備更新工程

Efficiency Upgrade Project for the Air Conditioning System of the Xindian Line

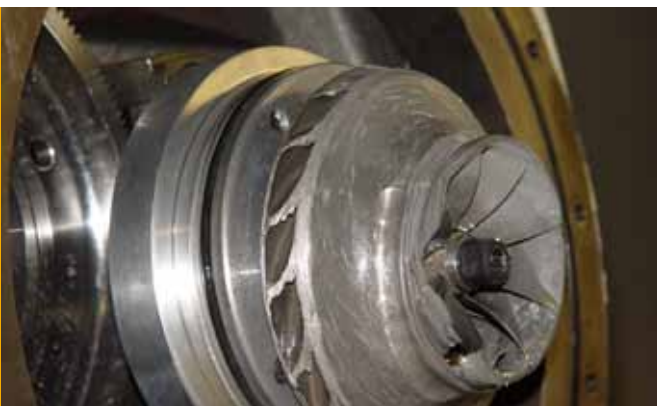
▲圖1 離心式冰水機壓縮機之葉輪損壞情形

於本工程重置前，新店線車站為離心式主冰水機，部份車站因現場冷卻水塔散熱不良問題，壓縮機長期處於高揚程運轉狀態下，易使通過壓縮機葉輪的冷煤氣體有回流產生湧浪現象，造成壓縮機高速齒輪總成失油及重要零組件損壞，又該冰水機為單組壓縮機之配置，無備援機組可用，一旦發生重大故障，立即影響車站空調供應，故障風險極高。

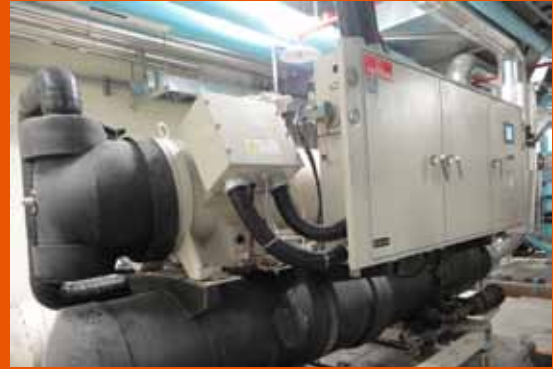
▲圖4 主冰水機

- 一、主冰水機：如圖4所示。設於地下段車站空調機房內，主要功能為製造冰水並配合送風機及冰水盤管，以提供車站大廳及月臺層空調系統使用，一般為營運時間開啟。
- 二、輔助冰水機：如圖5所示。設於地下段車站空調機房內，主要功能為提供設備機房區、職員區及販賣店空調系統使用，一般為24小時運轉。

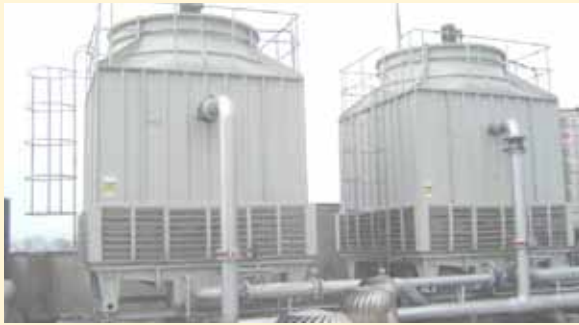
▲圖6 冷卻水塔

三、冷卻水塔：如圖6所示。位於車站之地面層或通風豎井區，利用循環水作媒介，使空調系統中凝結器所帶出之熱量排放大氣中進行熱交換，降低水溫後，冷卻水可再循環使用。

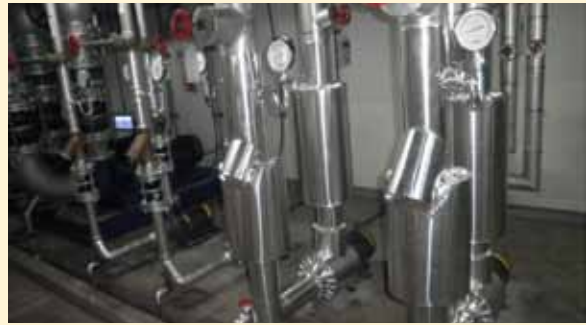
▲圖7 輔助冰水泵及輔助冷卻水泵

四、輔助冰水泵及輔助冷卻水泵：如圖7所示。設於車站空調機房內，前者係將輔助冰水機之冰水輸送至需冷房空間之加壓設備，後者為將輔助冰水機之高溫冷凝水輸送至冷卻水塔散熱之加壓設備。

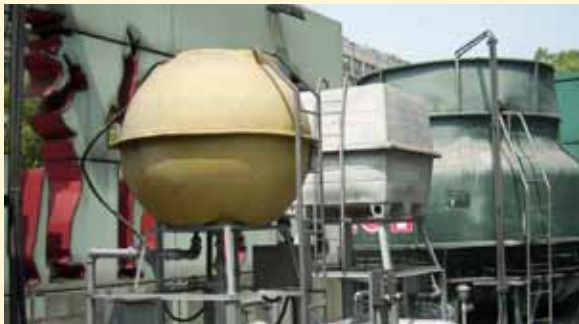
▲圖8 補給水箱及膨脹水箱

五、補給水箱及膨脹水箱：如圖8所示。通常裝設於冷卻水塔旁，前者係提供冷卻水塔補給水之水箱，後者置於冰水系統最高點，提供冰水系統補充水及排氣作用。

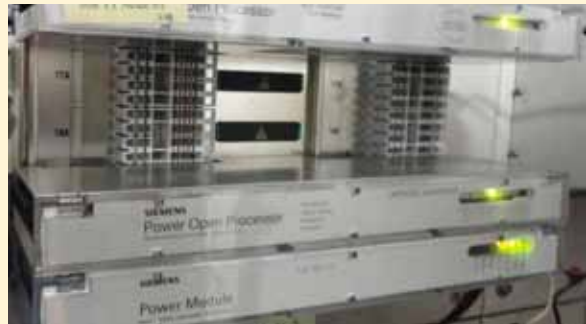
▲圖9 遠方終端單元

六、遠方終端單元：如圖9所示。設於環控機房內，可接受行控中心電腦監控系統所下達的訊息指令監視及控制車站各環控設備之處理單元，同時將車站各環控設備即時狀態回傳至行控中心電腦監控系統。

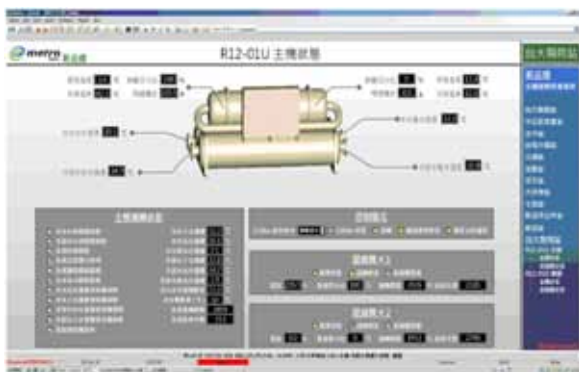
▲圖10 冰水主機連線系統操作頁面

七、冰水主機連線系統：如圖10所示。空調主機運轉資料可被收集並整合於伺服主機電腦及維修工作站，維修人員可即時判斷冰水機之運轉情形及適當應變處理。

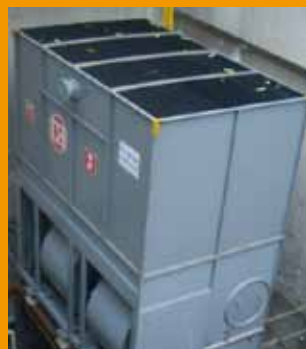
▲圖12 逆流式單側進風冷卻水塔外觀

除前述常見型式水塔外，部份車站因受限於場地可供儲放空間不足及僅能單面進風的考量，則採用另一逆流式單側進風冷卻水塔，其散熱方式係以送風機將外氣自水塔側面吸入，強制向上排出，冷卻自噴頭灑下之溫水，經散熱片達到降溫效果（如圖12所示）。

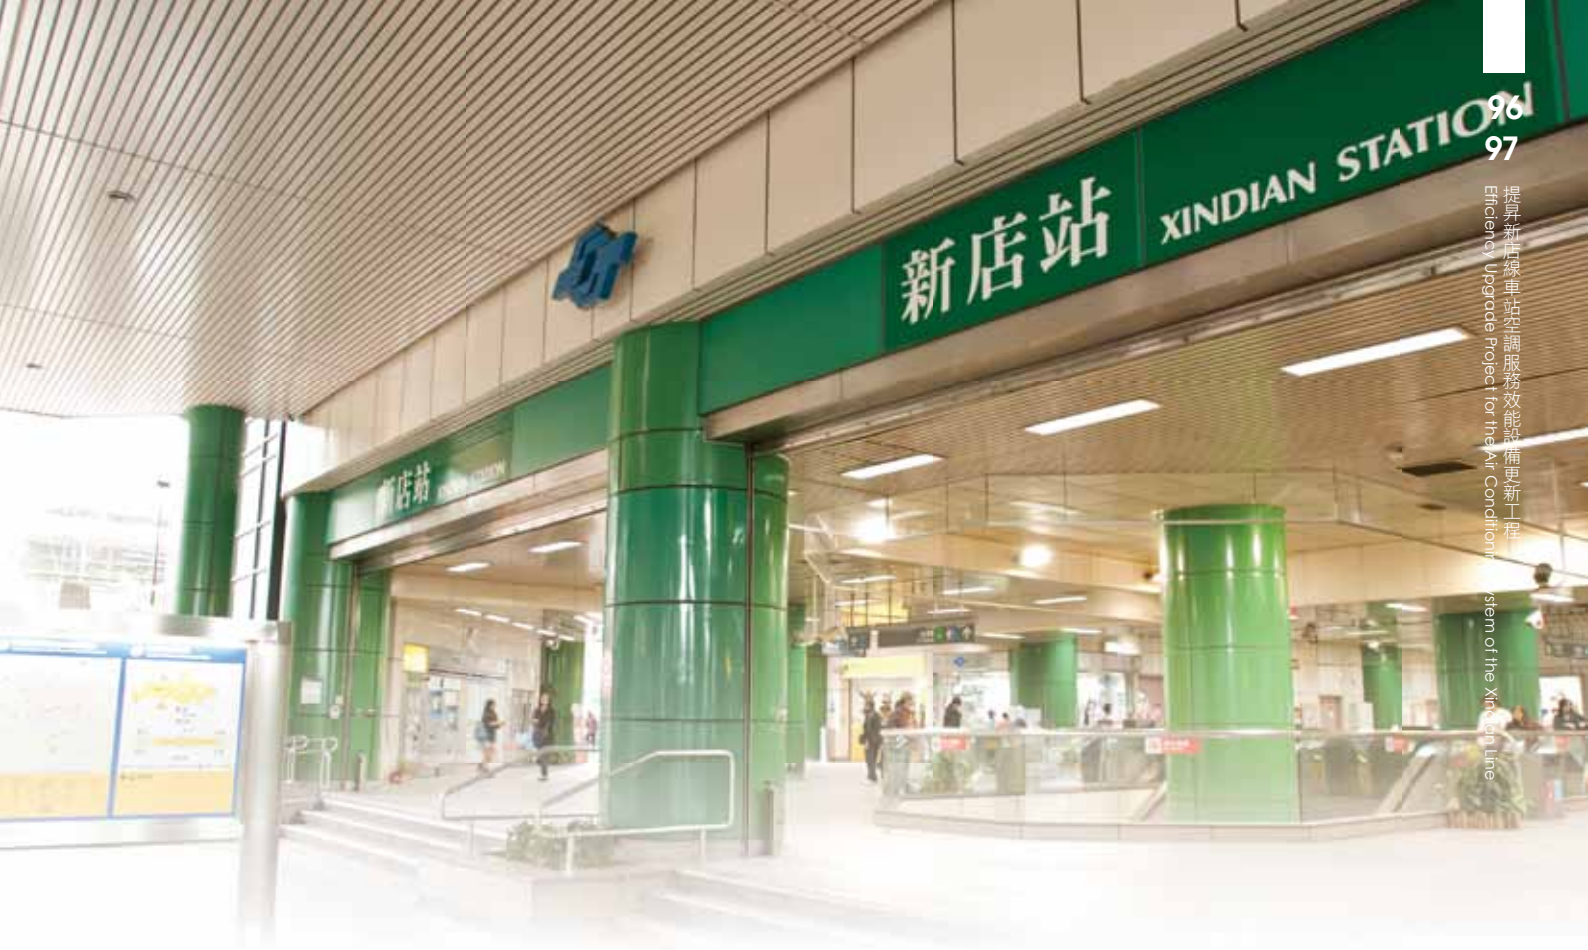
補給水箱依現場配置採臥式或立式不鏽鋼水箱，膨脹水箱則為FRP玻璃纖維材質，本體包含進水接頭、出水接頭、溢水接頭、排水接頭、補給水接頭及自動補水浮球閥，為便於清洗維護，水箱本體應有適當大小可供維修人員出入之通口及其附蓋，塔體腳架為熱浸鍍鋅鋼或不銹鋼材質，提供檢修、檢視用之爬梯，長度逾2公尺者，須設有護籠，以保障維修人員安全。

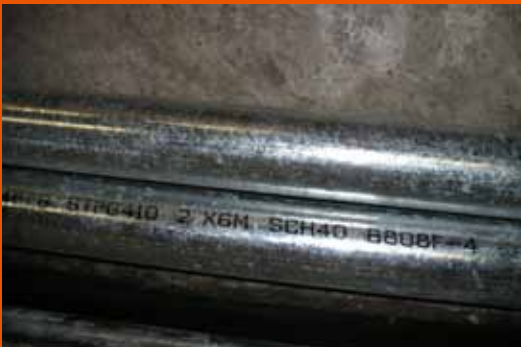
▲圖14 熱浸鍍鋅鋼管

進出水關斷閥以內相接之管路配合更換設備一併更新。採用配管用熱浸鍍鋅鋼管，管壁厚度SCH40，並符合ASTM A53B或CNS4626規範，如圖14所示；閥類零件耐壓至少16kg/cm²。

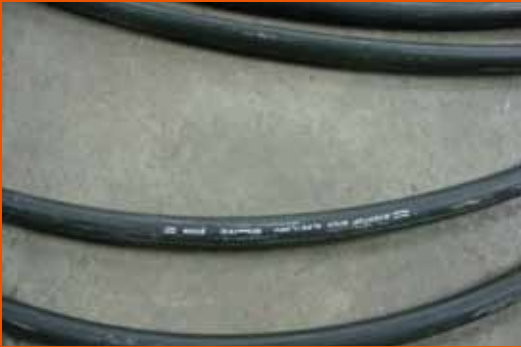
▲圖15 具LSFH被覆、XLPE絕緣電源線

- (一) 導線管：使用厚鋼電線管，經鍍鋅處理，符合CNS 2606 C4060電線用鋼管規定。
- (二) 電源線：使用低煙無鹵素，具LSFH被覆、XLPE絕緣（如圖15所示）。
- (三) 控制線：使用低煙無鹵素，具銅網鋁箔隔離。

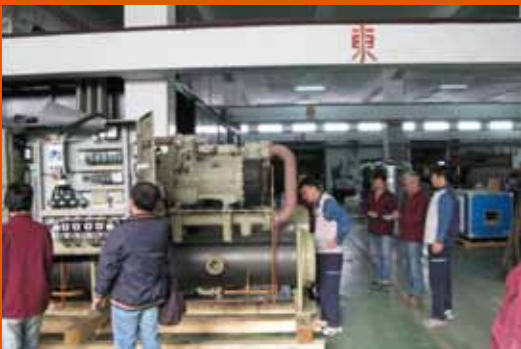
▲圖16 廠驗情形

每一臺冰水機進場前，廠商必須會同本公司人員於設備廠依規範要求進行性能測試（如圖16所示），驗證項目包括冷凝器冷卻能力、蒸發器製冷能力、COP或EER值、每冷凍噸消耗電功率等（如圖17所示）。

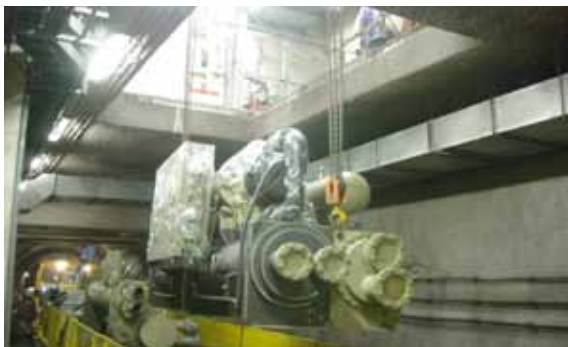
▲圖19 冰水機經由軌道上方吊裝口進場

- (一) 屬標準車站的冰水機位置通常在大廳層（B1），此為多數的情況，冰水機運抵車站月臺層（B2）後，需經由吊裝口將冰水機由月臺層移往空調機房區（如圖19所示）。
- (二) 少數冰水機位置係於月臺層機房區，如中正紀念堂站及古亭站，冰水機運抵車站月臺層後，不須經吊裝口進場，可直接由機房門移入。
- (三) 有時於設備進場時需拆除現場既有物以進行搬運，並經權管單位同意後方可進行，且於工程完成後由廠商負責復原，本工程在七張站冰水機進場時，即因進場路徑受阻必須暫時拆除隔間牆，才能順利完成設備進場工作。

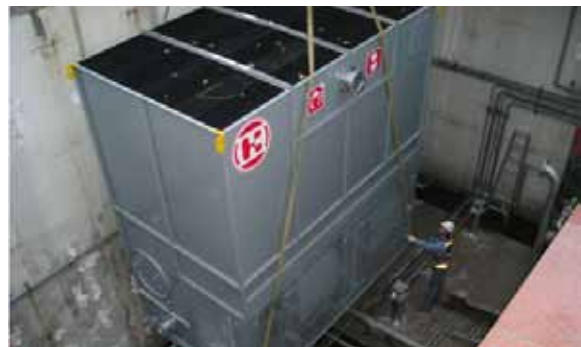
▲圖20 冷卻水塔吊裝情形

冷卻水塔位於車站外之豎井區域通常鄰近道路，執行設備進場時，須避免妨礙附近之動線，如符合道路交通維持申請要件，亦應向有關單位報備核可，吊裝冷卻水塔設備時，作業現場應適當隔離與管制，以維安全（如圖20所示）。

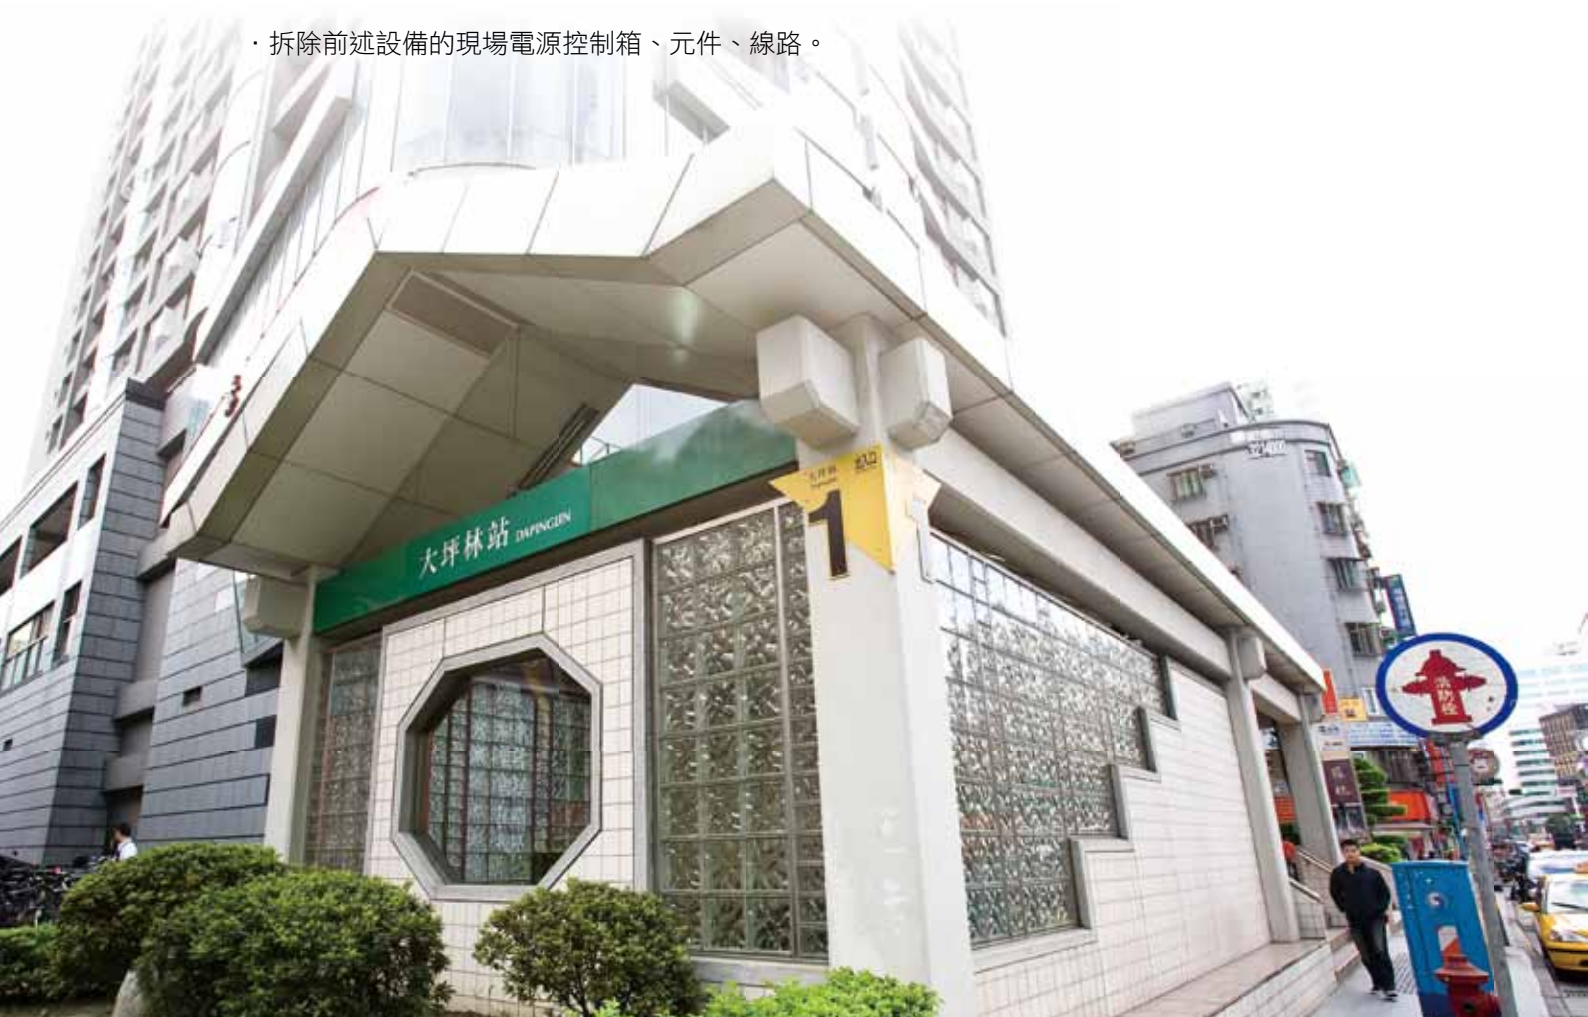
- (一) 拆除既設舊設備及水電管線：
 - 拆除離心式主冰水機、往復式輔助冰水機、冰水泵浦、冷卻水泵浦、冷卻水塔、水箱。
 - 拆除前述設備的進水側及回水側之壓力表、溫度表、溫度感測器、流量開關或壓差開關、防振軟管、Y型過濾器、釋氣閥、水管路、保溫材料等。
 - 拆除前述設備的現場電源控制箱、元件、線路。

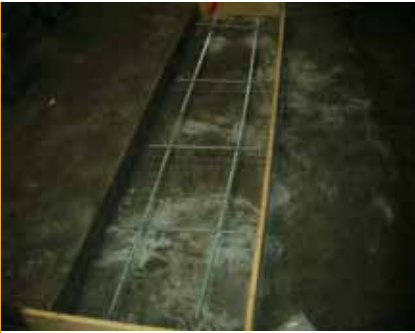
▲圖21 主冰水機基礎座修改

- 各項設備進場後，首先確認設備擬安裝位置應與施工圖相符。
- 基礎座尺寸應符合新設冰水機的需求，如有不足須修改原有基礎座（如圖21所示）。
- 避振器安裝位置、數量應與施工圖相符（如圖22所示）。安裝後應確認設備保持左右水平的狀態。
- 主冰水機更換為滿液式螺旋雙壓（或多壓）冰水機，輔助冰水機更換為渦卷式雙壓（或多壓）冰水機。
- 冷卻水塔出風口加裝不鏽鋼材質導風罩附防蟲網，以避免短循環（如圖23所示）。
- 在冷卻水塔內所有需要維修的設備及零件，必須提供檢修通道，如門、梯子及人孔等，其中爬梯長度逾2公尺者，須設有護籠。
- 輔助冰水機泵浦依據輔助冰水機運轉所須水量及揚程等選用安裝（如圖24所示）。
- 膨脹水箱更換為1,000L，FRP材質水箱，補給水箱除臺大醫院站因配合現場空間更換為1,500L不鏽鋼材質水箱，其餘為3,000L不鏽鋼材質水箱。

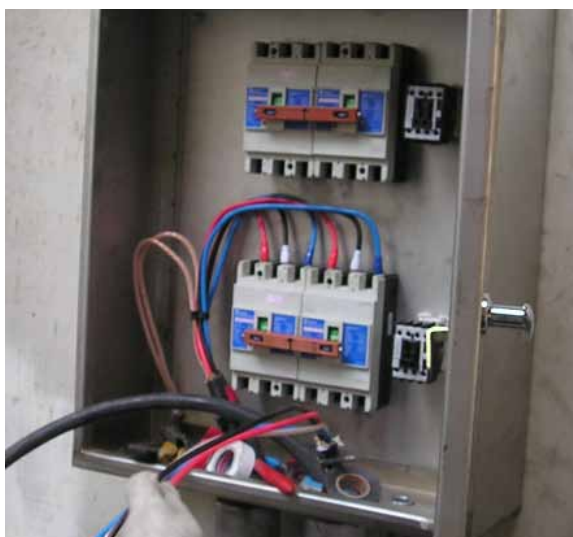
▲圖25 冷卻水塔之隔離開關安裝情形

- 更新原設置於冷卻水塔及泵浦設備旁之緊急旋鈕、現場啟動、現場關機之箱體及元件，箱體為屋外型不鏽鋼防水箱。
- 冷卻水塔旁增設隔離開關，隔離開關於啟斷時，能強制關閉冷卻水塔之運轉，同時須有啟斷訊號使環控電腦知道現場隔離開關狀況，該訊號可與緊急旋鈕訊號共用，箱體為屋外型不鏽鋼防水箱（如圖25所示）。
- 提供備電源之馬達控制中心（MCC盤）位於環控機房，位於盤體內之控制迴路、元件、線路及動力迴路、ACB斷路器、無熔絲開關、過載保護器、電磁接觸器、線路等元件，配合重置後設備容量，重新調整設定或配置。
- 原有新店線環控系統因設備重置而暫時移除之硬體監控點，包含啟動開關（ON/OFF）、設備狀態（STATUS）、群組故障（GROUP ALARM）等接點，予以復原，新設置之設備仍保留更換前之監控功能。

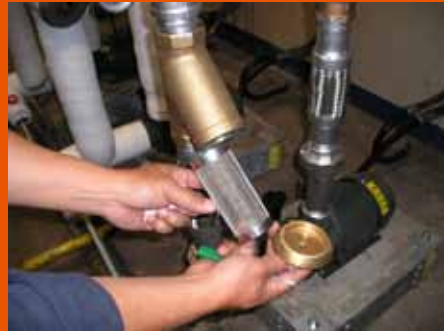
▲圖26 冷卻水循環系統之Y型過濾器安裝情形

- 更新冰水機、輔助冰水機泵浦、冷卻水塔重置之工程分界點至進水管路前之關斷閥，其進水及回水側之壓力表、溫度表、溫度感測器、流量開關或壓差開關、防振軟管等。
- 冰水機、輔助冰水機泵浦及管路等，因本次設備更新拆除之保溫須以新的保溫材料重新保溫及包覆。
- 全數換新冰水循環系統及冷卻水循環系統上之Y型過濾器、釋氣閥（含關斷閥）（如圖26所示）。
- 冰水管路保溫：內為聚乙烯發泡保溫材料，保溫材料外層以白色P.V.C 布包裹，最外層則以鋁皮被覆（如圖27所示）。
- 管路試壓：工程於施作後須對冷卻水管路系統作加壓試驗，以確定管路無洩漏現象，試驗結果如有洩漏，則由廠商負責完成洩漏部位管路更新後，重新對作加壓試驗至無洩漏止。依契約規定水壓測試不得低於 $6\text{kg}/\text{cm}^2$ ，水壓能持續24小時以上，水減壓量不得超過 $0.1\text{kg}/\text{cm}^2$ 為合格（如圖28所示）。

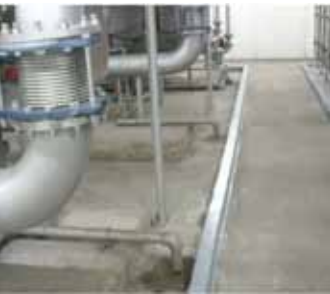
▲圖29 止水墩施作的情形

- 止水墩施作：於主冰水機、輔助冰水機的水泥基礎座周圍施作止水墩，改善冷凝水滴落蔓延地面造成濕滑的情形（如圖29所示）。
- 冰水主機連線系統：新店線各車站增設所需軟硬體，於新設空調主機控制盤內接線端子臺之輸出端為起始介面，調整主冰水機連線通訊系統為Modbus RS485網路，以順利達成工作電腦與車站空調主機彼此資料傳遞的通訊轉換元件介面，及空調主機運轉各資料庫/圖庫之建立，並編寫相關程式以達到需求功能（如圖30所示）。
- 冷卻水塔區噪音改善：新店線大坪林站北側、景美站南側、萬隆站豎井、臺電大樓站南側、中正紀念堂站南側冷卻水塔機房區共5處因鄰近民宅，於冷卻水塔設置時同時考量噪音對週遭住宅環境的影響加裝消音、隔音材料或設施（如圖31所示）。

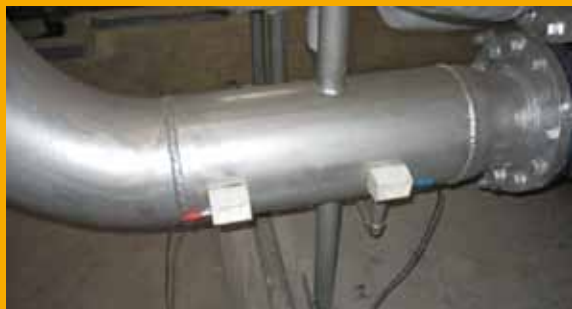
▲圖32 冷卻水管路流量測試

各車站施工完成後，主冰水機、輔助冰水機、冷卻水塔皆須進行現場設備運轉測試，並記錄其運轉值（如圖32、33所示）。

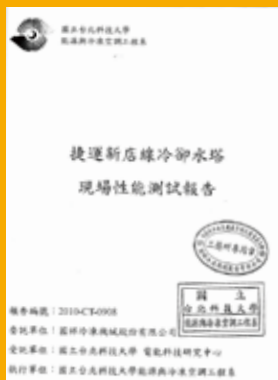
▲圖34 委託學術檢驗機構執行冷卻水塔效能檢驗

履約管理單位另抽測5臺冷卻水塔，委託第三公正單位或具公信力或學術檢驗機構，依據CTI ATC-105進行測試檢驗，判定標準須符合CTI STD-201（如圖34所示）。

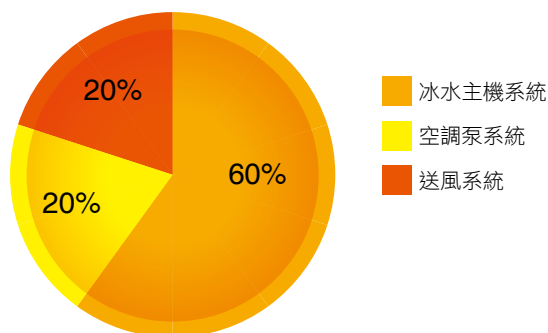
▲圖36 空調系統能源耗電量分佈

一般建築物之空調系統耗電量中，冰水主機系統耗電量約佔60%，空調泵系統約佔20%，送風系統約佔20%，分佈情形詳如圖36所示，其中又於冰水主機系統能源消耗量最大，因此冰水主機的能源效率的改善及提昇是節約空調系統能源最直接有效的方法。

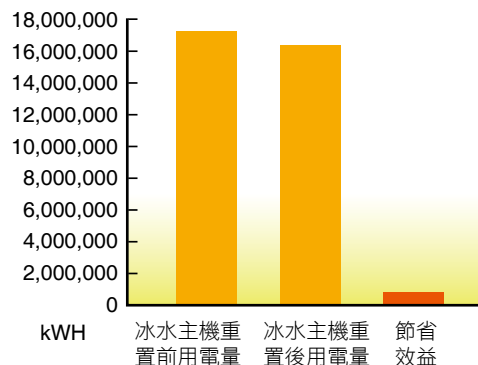
▲圖39 重置後冰水主機節能效益

新店線車站空調系統冰水主機如以1年運轉240天，每天開機16小時為例，在重置之後約可節省1,345,306kW·hr之用電量（如圖39），電費以營業用平均電費計算，每度電（1kWH）約2.36元，每年約可節省電費有3,094,203元。

$$\begin{aligned} \text{冰水主機重置前用電量} &= \text{總噸數 (RT)} \times \text{重置前每噸平均消耗功率 (kW/RT)} \times 240 \text{天} \times 16 \text{hr} \\ &= 6,190 \text{ (RT)} \times 0.75 \text{ (kW/RT)} \times 240 \text{天} \times 16 \text{ hr} \\ &= 17,827,200 \text{ kWh} \end{aligned}$$

$$\begin{aligned} \text{冰水主機重置後電量} &= \text{總噸數 (RT)} \times \text{重置後每噸平均消耗功率 (kW/RT)} \times 240 \text{天} \times 16 \text{hr} \\ &= 6,312 \text{ (RT)} \times 0.68 \text{ (kW/RT)} \times 240 \text{天} \times 16 \text{ hr} \\ &= 16,481,894 \text{ kWh} \end{aligned}$$

$$\begin{aligned} \text{冰水主機重置後重置後節省用電量} &= 17,827,200 \text{ (kWh)} - 16,481,894 \text{ (kWh)} \\ &= 1,345,306 \text{ kWh} \end{aligned}$$

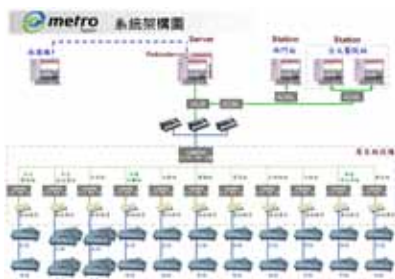
▲圖40 冰水主機連線系統架構

一般以空調為主的監控系統大多採用直接控制冰水主機等機電設備，利用可程式控制器（PLC）做為控制及通訊單元，通訊傳輸則因區域分散及為考慮通訊功能的穩定度採用遠方終端單元（RTU），透過中央監控的管理，將電腦通訊網絡、遠方終端單元（RTU）及可程式控制器（PLC）等介面做統一整合，以新店線車站冰水主機連線為例，架構詳如圖40所示。

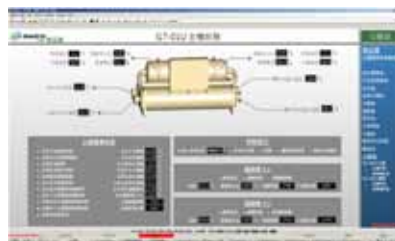
▲圖41 冰水主機連線系統-主機狀態

空調系統不是制式化的產品，因此需要良好的設計及施工品質才能得到節能的效果，落實維護保養制度更是維持系統在最佳狀況下運轉的關鍵。設置空調主機連線系統或監測儀器，長期持續追蹤系統性能並透過空調主機伺服主機電腦及維修工作站將運轉數據蒐集、整理及分析獲得有用的資訊及做出改善，且有利於維修人員即時判斷冰水機之運轉情形及進行適當應變處理，並藉此累積經驗成為有用的資訊。
