第三章 臺北車站特定區消防現況問題與防災能量分析

第二節 消防現況調查與防災能量分析

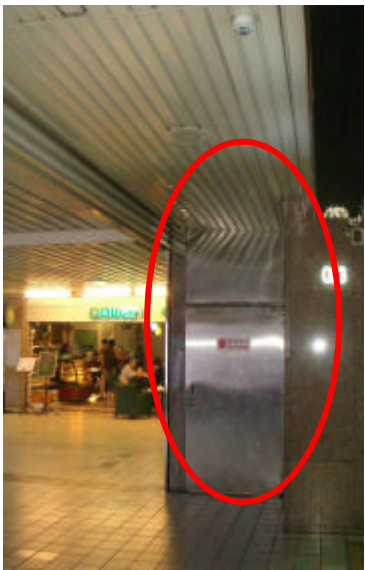
<p data-bbox="256 1379 427 1413">U1層東北側</p>	<p data-bbox="563 801 1166 1361">目前臺北車站各管理單位及構造分屬不同時期興建，加上各個地下街或共構區也分屬不同時期連結，故這部份已成為目前臺北車站防救災安全性評估重要議題之一。以臺鐵與捷運為例，公共區水平區劃與豎穴區劃連結部是以防火鐵捲門來分隔，其動作原理為當火災發生該濃煙經偵煙探測器感知而連動防火鐵捲門放下而形成區劃，避難人員再透過旁邊防火門疏散，一旦災害發生必須大規模避難時，這樣的區劃是否會造成避難上之瓶頸，或違背區劃之原意而造成延燒或濃煙追擊。</p>	<ul style="list-style-type: none"> <li data-bbox="1193 801 1445 1126">● 透過預防角度，建議控制附近發火源與可燃物並強化初期應變機制來控制火源並侷限火勢。 <li data-bbox="1193 1137 1445 1317">● U1 層全區撤水設備搭配煙控設備與防煙區劃。 <li data-bbox="1193 1328 1445 1603">● 將既有鐵捲門更改為自動、人工兩段式下降模式，配合人員避難疏散引導策略。

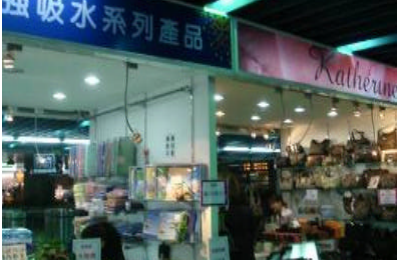
<p>U1 層中央走道違規使用商店</p>	<p>目前 U1 中央走道部份為臺鐵與高鐵入口處，可發現在走道上有高火載量之商店使用，且未見適當防火設施或增設消防安全設備防護，也未單獨形成區劃。且違規擺設影響避難與商店內部陳列物品均屬高起火性與高熱釋率之物品</p>	<ul style="list-style-type: none"> ● 建議落實安全管理作業，無法移除時，另依用途、面積，整層區劃防火避難檢討。 ● 加強用電安全管制查核。 ● 依實際使用情況，明顯違反規定，故建議延伸設置自動撒水系統防護之。

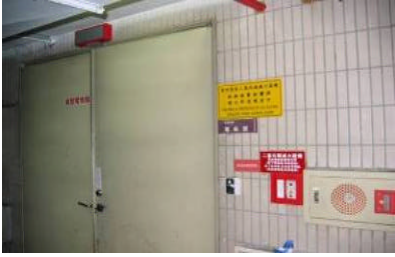
<p data-bbox="159 497 563 577">臺北車站電氣機房設置 CO2 滅火設備</p>	<p data-bbox="587 208 1054 528">氣體滅火設備：捷運車站內重要之電氣及電訊機房，均裝置潔淨氣體自動滅火設備，一般為七氟丙烷 (CF₃-CHF-CF₃) (俗稱 FM200) ；臺鐵車站重要之電氣及電訊機房則設置 CO₂ 或海龍設備。</p>	<ul data-bbox="1077 208 1437 958" style="list-style-type: none"> ● 目前站體行控中心與電信機機械室均採用七氟丙烷等滅火設備，並將原海龍滅火設備移除；但宜進一步考量若因為七氟丙烷滅火後所產生之高濃度 (HF 氫氟酸)[8]而導致人員受傷或重要電氣回路受損，進而造成營運中斷時之不良後果。故可進一步檢討，FM200 是否可提高濃度縮短放射時間，如此便可降低 HF 之衍生量。

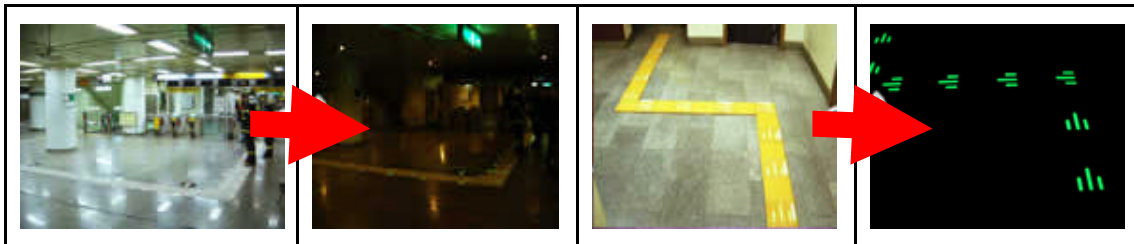
圖 3-2 南韓大邱地鐵車站避難標示改善，資料來源：<http://itec-tyo.com/>

南韓大邱火災事件發生後，透過南韓大邱車站本身改善如圖 3-2，日本方面針對該事件提出建議並修改「東京都日本火災預防條例施行細則」，建議車站增設蓄光型指標並律定今年全線車站設置完畢[9]；而美國雙子星大樓炸毀後，ISO16069[10](Safety Colors and Safety Signs-Safety Way Guidance Systems)公告初步建議船舶、飛機、地鐵設置自發光逃生避難標示之案例，值得國內車站規劃設計、改善之參考。

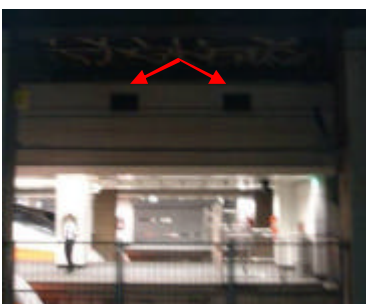
<p>高鐵與臺鐵月臺層排煙</p>	<p>目前臺鐵高鐵共用月臺部分，其排煙設計為利用該月臺挑高空間做為蓄煙區，等煙層下降後，再利用左圖所示之排煙口，進行排煙。如此設計一旦發生火災，隧道氣流之流動影響與起火位置火源大小影響下，可能導致煙從旁邊垂直通道往上追擊避難人員。此外緊急時隧道</p>	<ul style="list-style-type: none"> ● 委託專業人士利用 CFD 數值模擬分析技術，針對空間建置軟體分析，以利後續改善建議。 ● 必要時，可選擇適當時機，針對實際場所進行工程驗證分析，利用澳

現況調查	說明	建議改進方案
	<p>兩旁之隧道風機(TVF)啟動後，形成之氣流是否會造成月臺上方排煙效力降低？應進行如此複雜之煙控作用效果，透過平時氣流之模擬分析比對，並整合各排煙口及啟動順序之評估研究，再策訂排煙策略。</p>	<p>洲 AS4391 熱煙測試，證明該設計與排煙情形符合現況。</p>
  <p>臺北車站淡水線軌道區</p>	<p>捷運局於 96 年，針對增設月臺門是否會影響救災或避難動線，做熱煙測試，其結果在啟動月臺排煙時，有些許煙層會滯留於月臺，但啟動隧道風機 TVF 後煙流明顯被吸走，因此可判定設置月臺門後，並未影響月臺人員疏散安全性，且不會影響煙流。但實際火源擴大時，則排煙效果可能無法確保。</p>	<ul style="list-style-type: none"> ● 臺鐵與捷運月臺空間構造、型態不同，捷運隧道與月臺空間較小，而臺鐵隧道與月臺空間較寬廣高大，故氣流與排煙效果還需透過工程技術分析，來辨別其中優劣與修正改善建議。 ● 針對緊急排煙通風作業程序，仍需透過訓練與演習，確定其功能，增加其應變能力與熟悉度並定期檢修、維護以達預期之效。
  <p>忠孝東路與中山北路 交叉口</p>	<p>目前臺鐵隧道與捷運隧道分屬不同時期建造，故消防人員救災進出通道有距離與大小不一情形。基本上救災人員大都會選取由車站本體進入，除非列車受困於隧道內部，才可能透過緊急進出口出入。</p>	<ul style="list-style-type: none"> ● 建議針對消防進出通道做整體性規劃，依境況模擬演練，各出入口之用途與功效。 ● 依循東京地鐵作法 [11]，每年針對境況，在隧道中演練人員逃生避難與疏散引導。

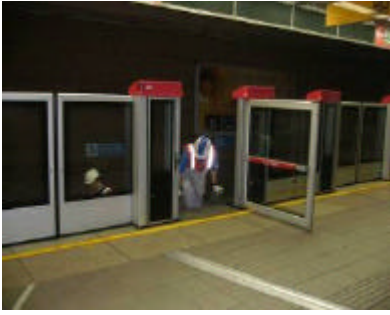
臺北車站淡水線月臺	沿著地下車站月臺兩側裝設有半遮式月臺門，並藉由結合列車自動控制與號誌系統，以達到月臺門與車廂門同步功能，充分維護旅客跌落軌道之安全。月臺門系統之狀態更可經由監控系統於旅客詢問處及行控中心進行監控，讓捷運系統更加安全、可靠。但災變發生時，救災人員仍可能不熟習其操作方式，故需透過平時演練及捷運人員協助。	<ul style="list-style-type: none">● 建議加強月臺門安裝後人員緊急應變能力之訓練。● 加強人員避難引導與避難指示作業。● 針對月臺門開啟圖示，建議設置於站體與車廂內部。

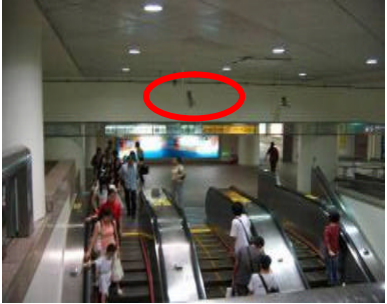
<p data-bbox="220 544 470 577">通往 U3 層電扶梯</p>	<p data-bbox="566 208 1110 528">在大廳、出入口、穿堂層、樓梯、電扶梯、乘降場與死角等不易發覺地點均設置 CCTV，除可有效、立即發現災害外，還可確保人身安全並記錄事件等。對災害預防、犯罪監控及事後檢討有莫大助益，惟資料如何定期分析並公告分享，宜速建立機制。</p>	<ul data-bbox="1133 208 1445 808" style="list-style-type: none"> ● 英國於 2005 年恐怖攻擊後針對沿線站體增設約 3000 臺 CCTV，依照境況火災初期 CCTV 有辦法監看現況，但隨時間變化濃煙蓄積後，可能無法明確判別，因此災害發生同時初期人員緊急應變能力與到達時間，將是關鍵。
