壹、前言

2005 年 4 月 25 日日本時間 9 時 18 分(臺北時間 8 時 18 分)，一列隸屬 JR 西日本鐵道公司的通勤電車，於日本兵庫縣尼崎市福知山線塚口到尼崎車站之間，一處時速限制 70 公里的急轉彎處出軌，高速衝入距出軌點 60 公尺遠與軌道距離 6 公尺遠的一棟 9 層樓公寓，二節車廂嚴重扭曲變形，共造成車上旅客 107 人死亡、460 人輕重傷，為日本自 1963 年來最嚴重的交通意外事件。

肆、事件概述

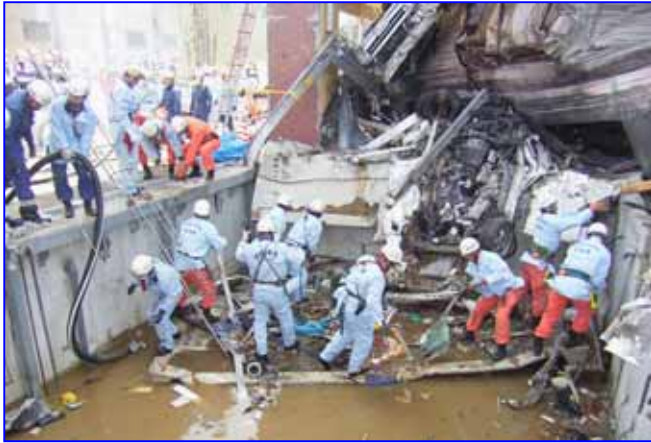
圖 6：第 1 節車廂撞擊大樓 1 樓
停車場北側損壞情形

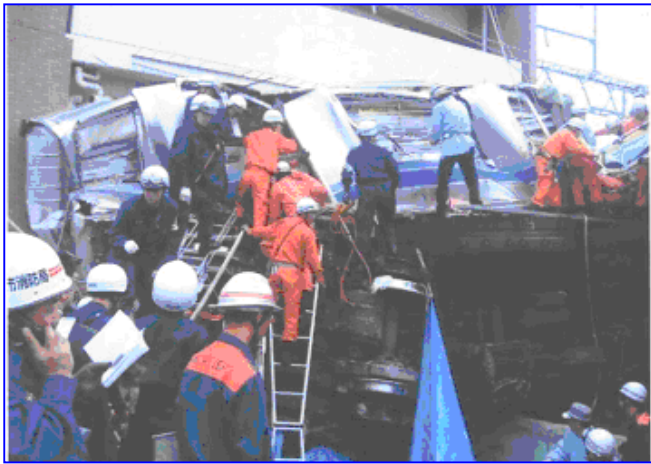
圖 7：第 2 節車廂粘貼於大樓外
側成 L 型損壞情形

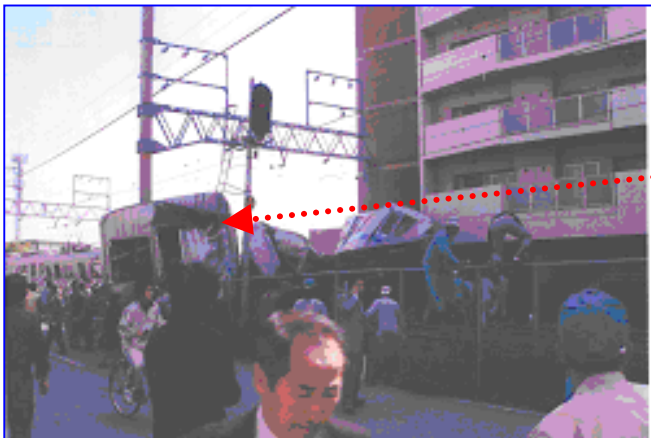
圖 8：第 3 節車廂出軌損壞情形
(第一時間拍攝照片)

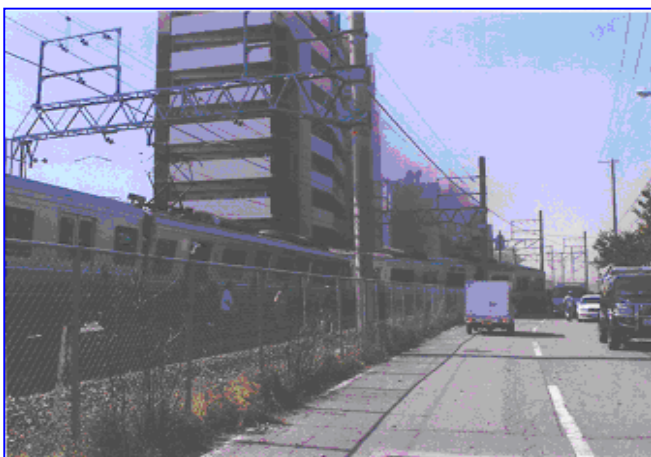
圖 9：第 4~7 節車廂出軌情形
(第一時間拍攝照片)

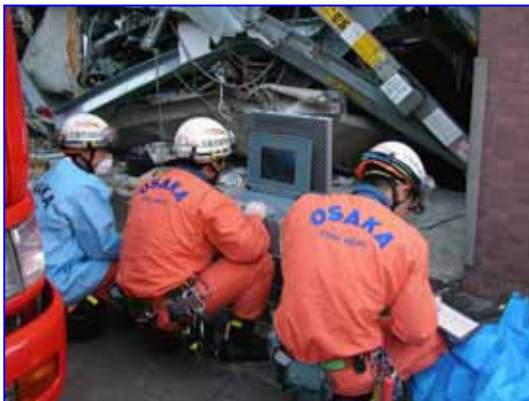
圖 11：運用生命探測器

1. 尼崎市消防局 119 救指中心接獲民眾報案，即依「集團救助救急第 1 出動指令」派遣指揮車 2 部、救助車 1 部、消防車 1 部、救護車 5 部，經發現傷亡慘重後，即加派救助車輛並請求其他單位支援。

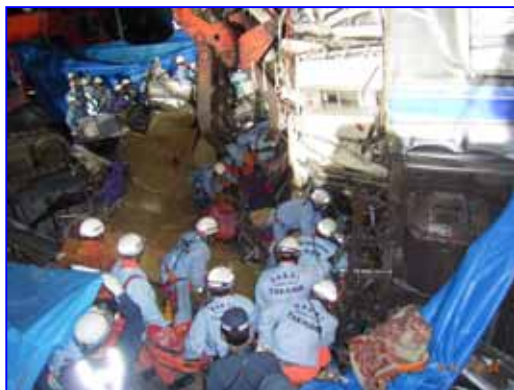
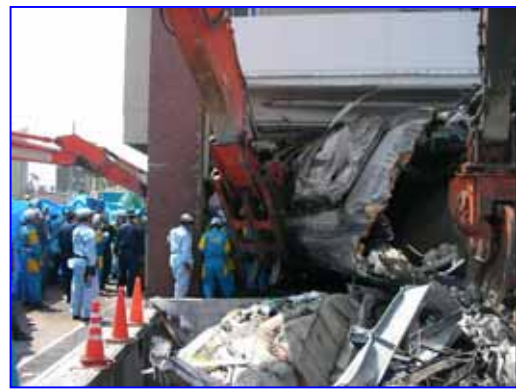
圖 13：運用大型機具搶救

圖 14：運用大型機具搶救

9. 經生命探測器確認各節車廂無生命跡象後，即動員大型重機械進行切斷及吊掛，現場由 JR 公司指派技術人員指導切斷位置及順序，並於 4 月 28 日 13 時 05 分完成第 1 節車廂清除工作。

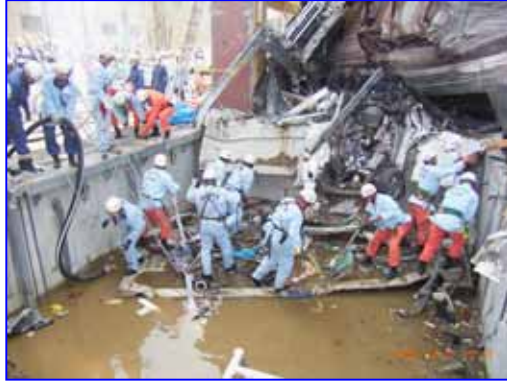
圖 19：北側停車場搶救情形

1. 由於電車撞擊位置為大樓之停車場，為避免引起火災，搶救初期要求禁止使用電力切割器，而以油壓設備為主，並派人進行警戒。
2. 嚴格執行現場管制，禁止媒體及民眾進入災害現場。

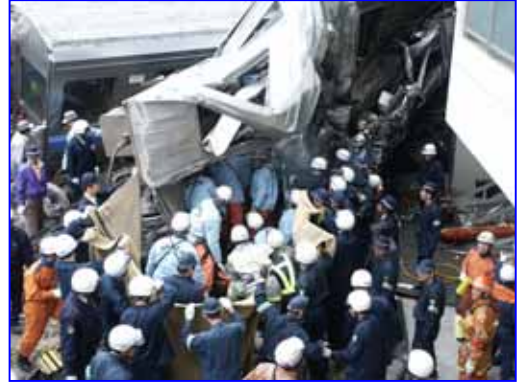
圖 20：第 2 節車廂搶救情形

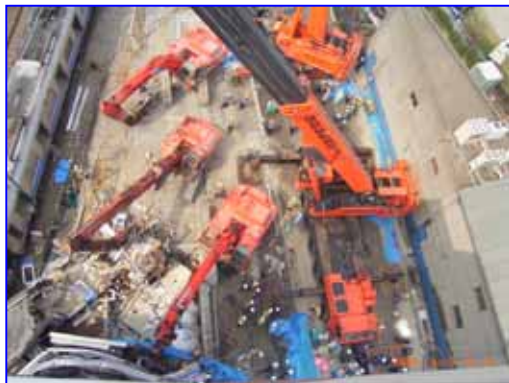
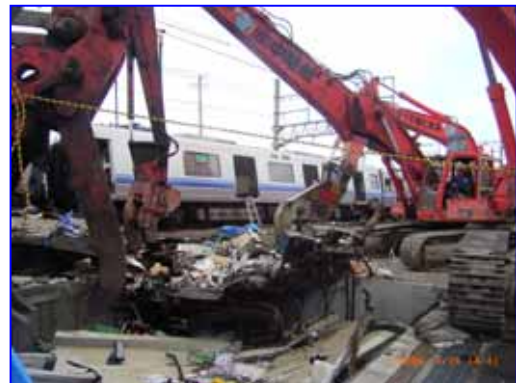
圖 21：大型機具拆除作業

圖 22：大型機具拆除作業

1. 於 4 月 25 日事故當天 12 時 10 分國土交通省即對 JR 西公司下達確保 JR 福知山線尼崎至伊丹間沿線安全警戒命令，並指示維持事故現場之原狀。
2. 經利用生命探測器偵測各節車廂無任何生命跡象後，於 4 月 26 日 10 時事故現場開始進行事故車輛的切割撤離作業。
3. 於 4 月 28 日搶救工作完成後，現場即由警察署進行管制與調查。
