赴美國研習洪水操作與水庫安全管理

服務機關：臺北翡翠水庫管理局

出國報告名稱：赴美國研習洪水操作與水庫安全管理

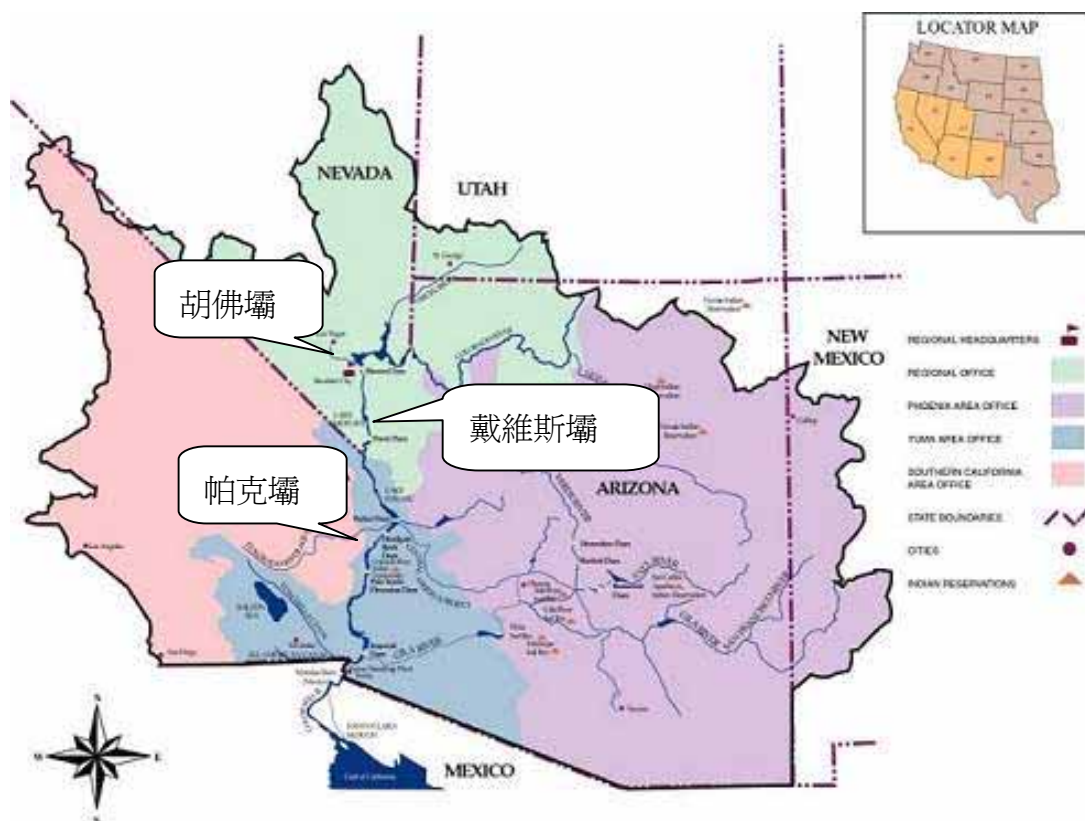
圖 2 下科羅拉多分區轄區範圍

Colorado) 和下科羅拉多區 (Lower Colorado)。本次參訪之組織及水庫皆屬於下科羅拉多分區。下科羅拉多分區的轄區範圍包括加州、阿利桑納州、內華達州、猶他州與新墨西哥州的部分區域 (如圖二所示)，下科羅拉多分區依據功能及區域分別成立鳳凰城分區辦公室 (area office)、南加州分區辦公室、Yuma 分區辦公室、Boulder Canyon 操作部門及下科羅拉多大壩部門。本次參訪之三個大壩胡佛壩、戴維斯壩、帕克壩分別位於科羅拉多河之下遊區域 (參見圖二)。

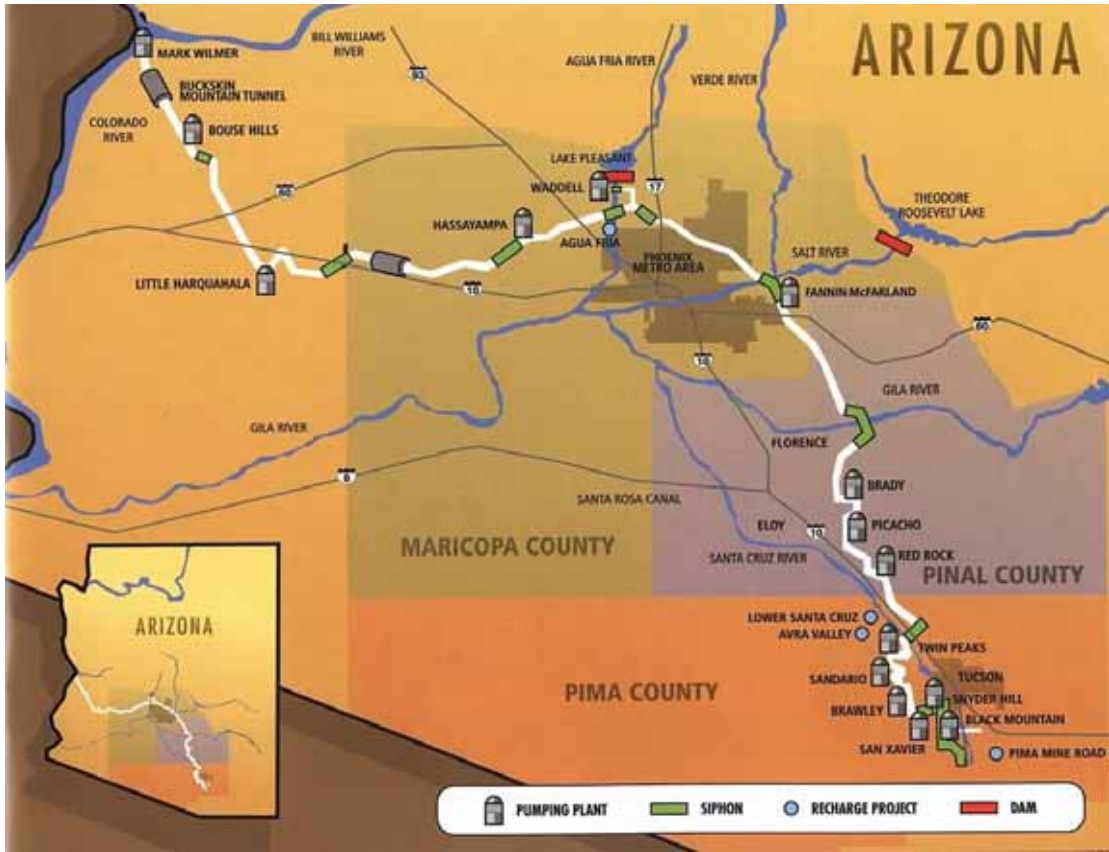
圖 3 中樞阿利桑納計畫布置概要

CAP 的工程布置如圖 3 所示，基本數據如下：

- ✧ 水路長度：336 miles(541 公里)
- ✧ 取水源頭位於帕克壩上游之 Lake Havasu，終點至 Tucson 南部
- ✧ 水路最高高程：2900 ft（884 公尺）
- ✧ 抽水加壓站：14 座
- ✧ 取水口：45 個
- ✧ 輸水量：源頭 3000cfs(85cms, 每日 734 萬立方公尺)

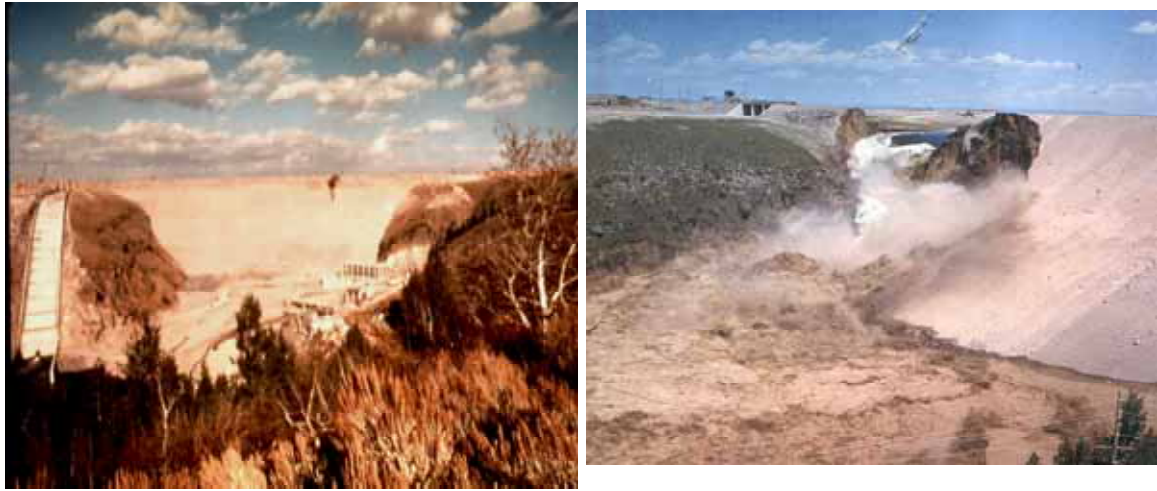
照片 3 提頓壩潰壩前後對照

在 1976 年 6 月 5 日早上 8 點 30 分，大壩開始發生滲水，四部推土機嘗試封堵滲水，但仍持續擴大。10 點 30 分時遂以電話及挨家挨戶方式通知下游民眾緊急疏散，電子媒體收音機及電視臺記者亦同步進行現場報導，大部份民眾由於電子媒體的大量傳播完成疏散。在 1976 年 6 月 5 日早上 11 點 57 分，當初次蓄水接近滿水位時(容量約 3 億立方公尺)，大壩潰壞，造成 14 人喪命及下游區域 4 億美金的財產損失。

- (2) 滾壓土壩技術缺失：事後經研究才發現，低塑性土壤在高度壓密後，當處於低液性指數、低圍壓及高剪力之環境，則易生成裂縫。據調查，提頓壩壩體內部曾發生二處裂縫，以致於後來庫水流入裂縫中，而沖蝕成一較大通路而潰壩。
- (3) 基礎處理缺失：基礎處理的缺失包括未建立多道防線以防範滲流沖蝕、管湧、截水槽太狹窄未能有效引導滲流。
- (4) 未嚴格控制初期蓄水之蓄升速度：墾務局原定第一之年之升水速率為每天 0.3~0.6 公尺的。可是當時蓄水速率約每天 1 公尺，大於原認定之標準，雖經墾務局當時重新評估認為可以被接受，但是可能已經鑄下大錯。如果不是因資料的更新，而改變原來設計要件，表示原來的安全係數已經被犧牲了，同時大壩的潰壩機率也跟著增加。

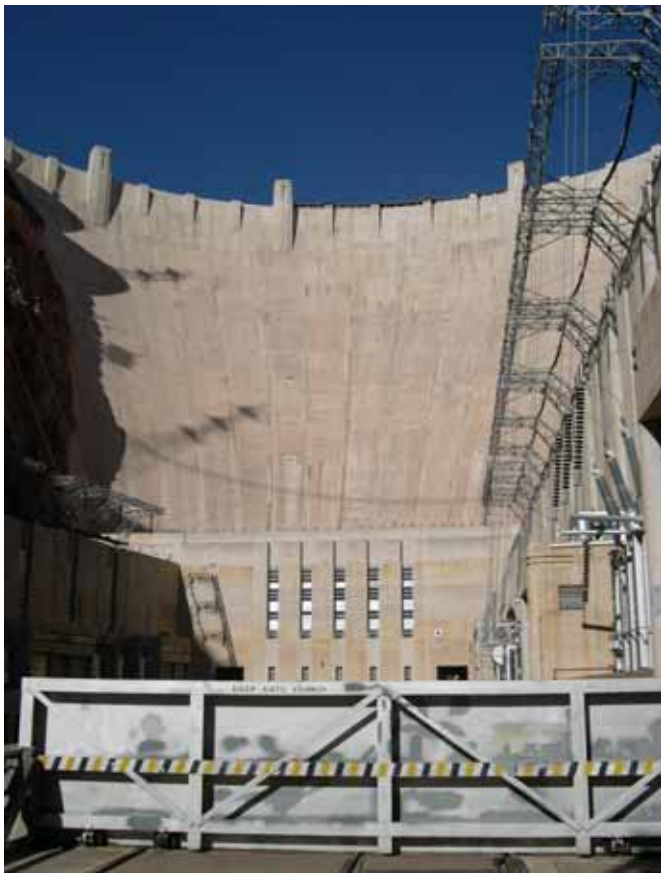
附照片 4
胡佛壩下游面，
照片下方為電廠

胡佛壩為混凝土拱壩，位於科羅拉多河下游，大壩右岸為內華達州、左岸為阿利桑納州。大壩工程從 1931 年 4 月開始興建，1936 年 3 月完工，工期四年十個月。胡佛壩是美國人的驕傲，目前每年遊客超過 100 萬人，被譽稱為美國現代土木工程의 七大奇景之一，並曾在 1999 年被選為 20 世紀十大建築成就之一。胡佛大壩壩高 221 公尺、壩長 379 公尺、壩頂寬 14 公尺、壩基厚 201 公尺，大壩混凝土使用量 249 萬立方公尺。電廠位於大壩下游兩岸樓高 8 層、寬約 200 公尺，共有發電機組 17 組，左岸 8 組、右岸 9 組，裝機容量達 2,074 百萬瓦。大壩設施尚包括 4 座取水塔，塔高 120 公尺，頂端直徑 19.2 公尺，每一取水塔連接一壓力鋼管至電廠。兩岸各有二條壓力鋼管，直徑 9.1 公尺。兩岸各設一座溢洪道，溢洪道總容量 11,330 立方公尺/秒。上游之水域稱為密爾德湖 (Lake Mead)，水庫容量 352 億立方公尺 (可容納科羅拉多河二年年流量)，水域面積 633 平方公里。

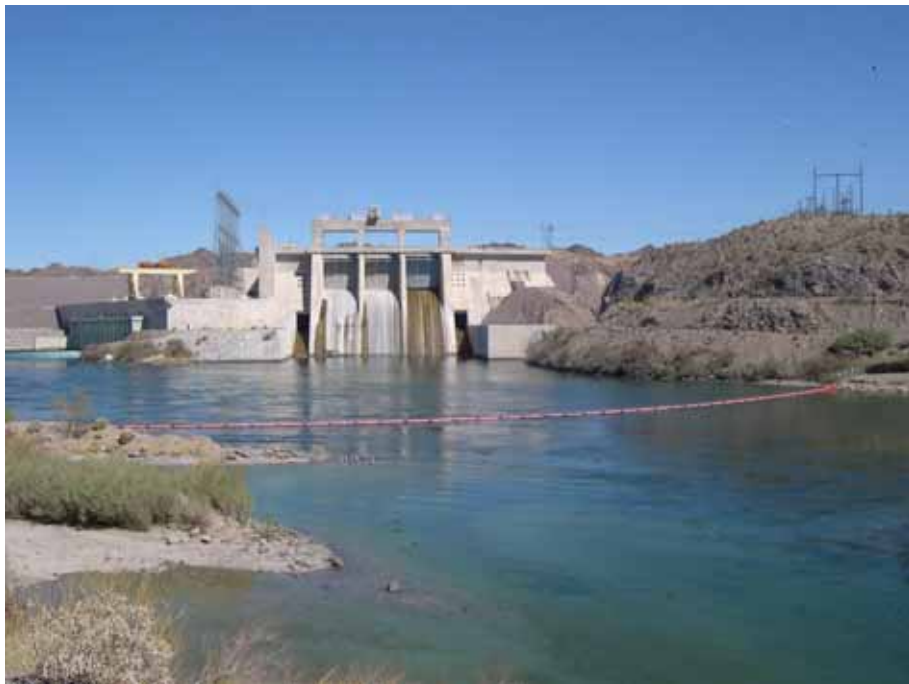
附照片 6 戴維斯壩下游面，圖中橫跨河道攔索用於阻擋下游舟艇

戴維斯壩位於胡佛壩下游 107 公里，1942 年施工，1950 年完工，為土石壩，壩高 60.95 公尺，壩長 487.67 公尺，溢洪道容量 6,062 立方公尺/秒，共設發電機組 5 組，裝機容量 251 百萬瓦，溢洪道容量 6,062 立方公尺/秒。水域上游稱為墨黑湖（Lake Mohave），容量 22.43 億立方公尺。戴維斯壩的功能為調節科羅拉多河河水，從事發電、防洪、灌溉、航行、觀光遊憩及提供民生用水，並參與水鳥保護及相關保護方案。

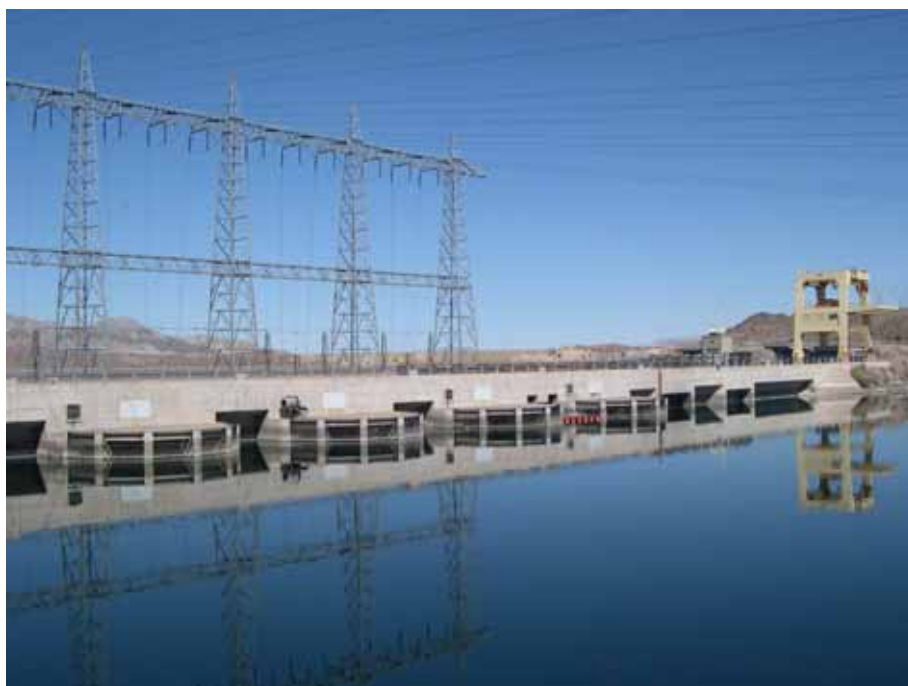
附照片 7 戴維斯壩上游面，發電進水口

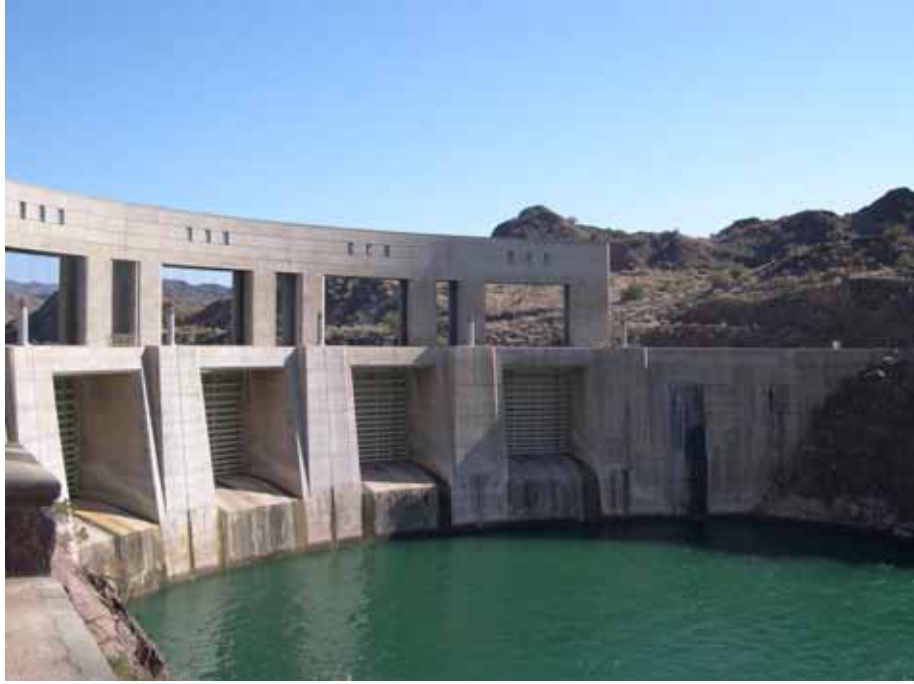
附照片 9 帕克壩下游面

帕克壩位於戴維斯壩下游約 100 多公里，1934 年施工，1938 年完工，為混凝土厚拱壩，壩高 123.44 公尺，壩長 260.91 公尺，壩頂寬 12 公尺，壩基寬 30 公尺，溢洪道容量 6,062 立方公尺/秒，共設發電機組 4 組，裝機容量 120 百萬瓦，溢洪道容量 11,330 立方公尺/秒。水域上游稱為哈維舒湖（Lake Havasu），容量 7.99 億立方公尺。帕克壩的主要功能為調節科羅拉多河河水，從事發電、防洪、灌溉、航行、觀光遊憩、提供民生用水、環境保護等功用。

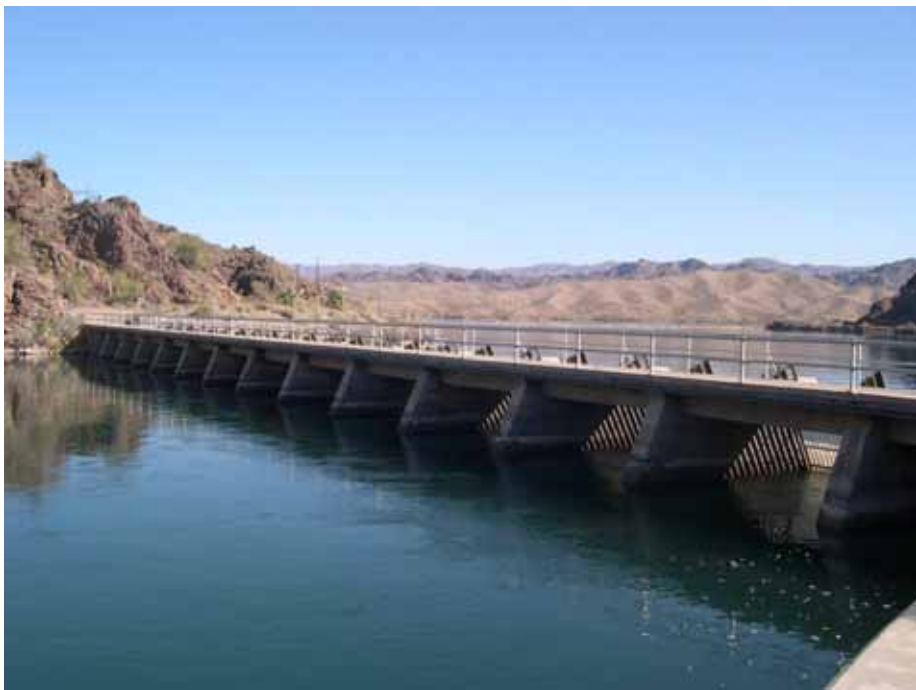
附照片 10 帕克壩發電進水口前攔污柵

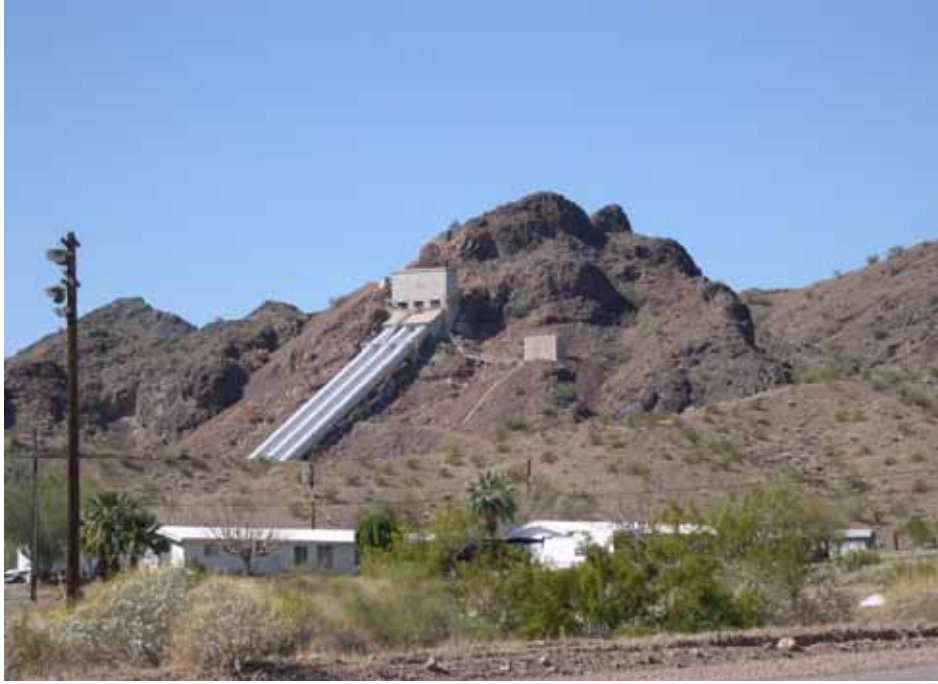
附照片 15 CAP 設施之源頭（六部抽水機，揚程 250 公尺）

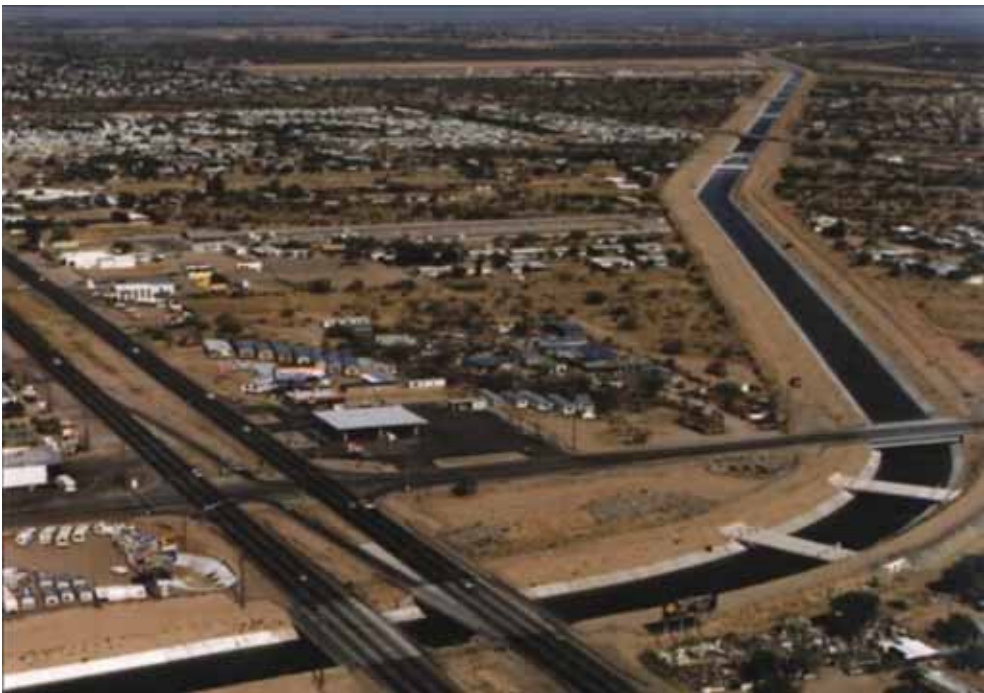
附照片 16 CAP 貫穿城市之水路
